# LINDENBORG PÆLEDÆK

RENOVERING AF EN  
AKR-BRO

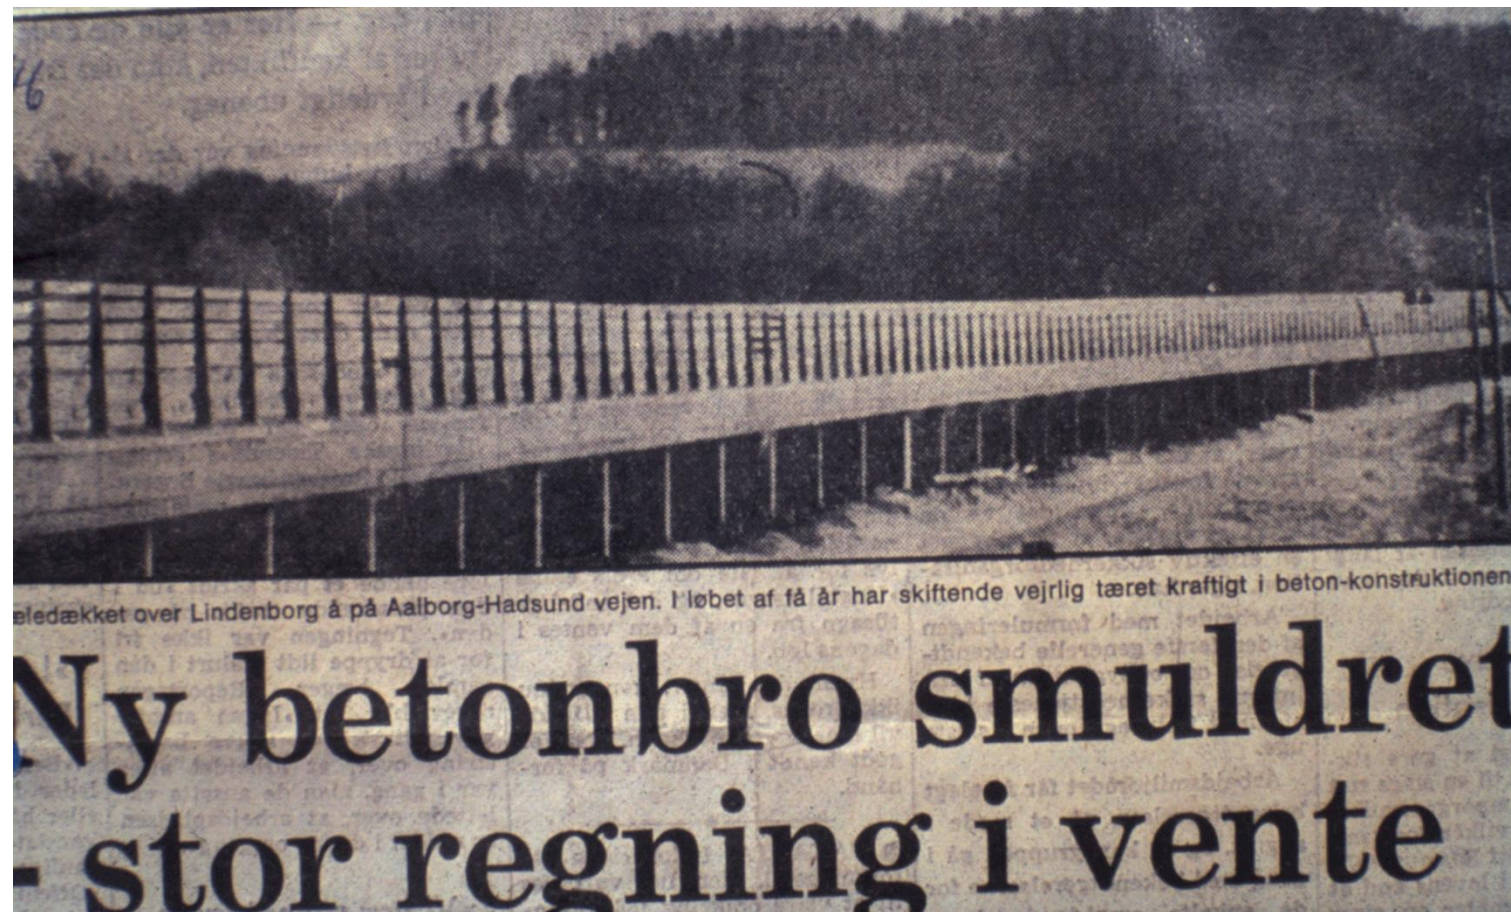
Skaderne viste sig kort tid efter opførelsen:

Avisartikel, antageligvis fra midten af halvfjerdserne

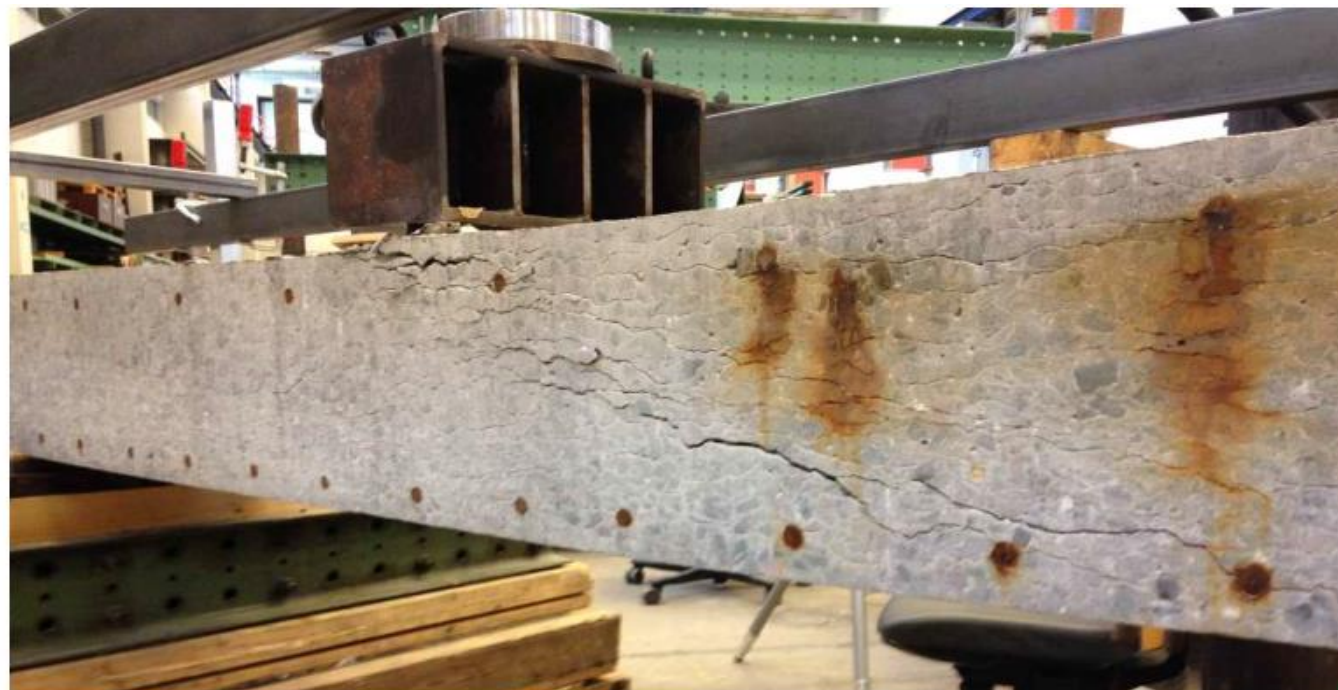
## Bæreevneforsøg med bjælker udtaget fra brodækket

- Forsøg udført på DTU viste større bæreevne end antaget
- Dette og andet førte til, at broerne skulle bevares
- Forstærkningsprojekt blev udført
- Licitation d. 12/1-2018
- Jorton vandt med et bud på godt 25 mill.
- Totaludskiftning blev vurderet til 80 mill.

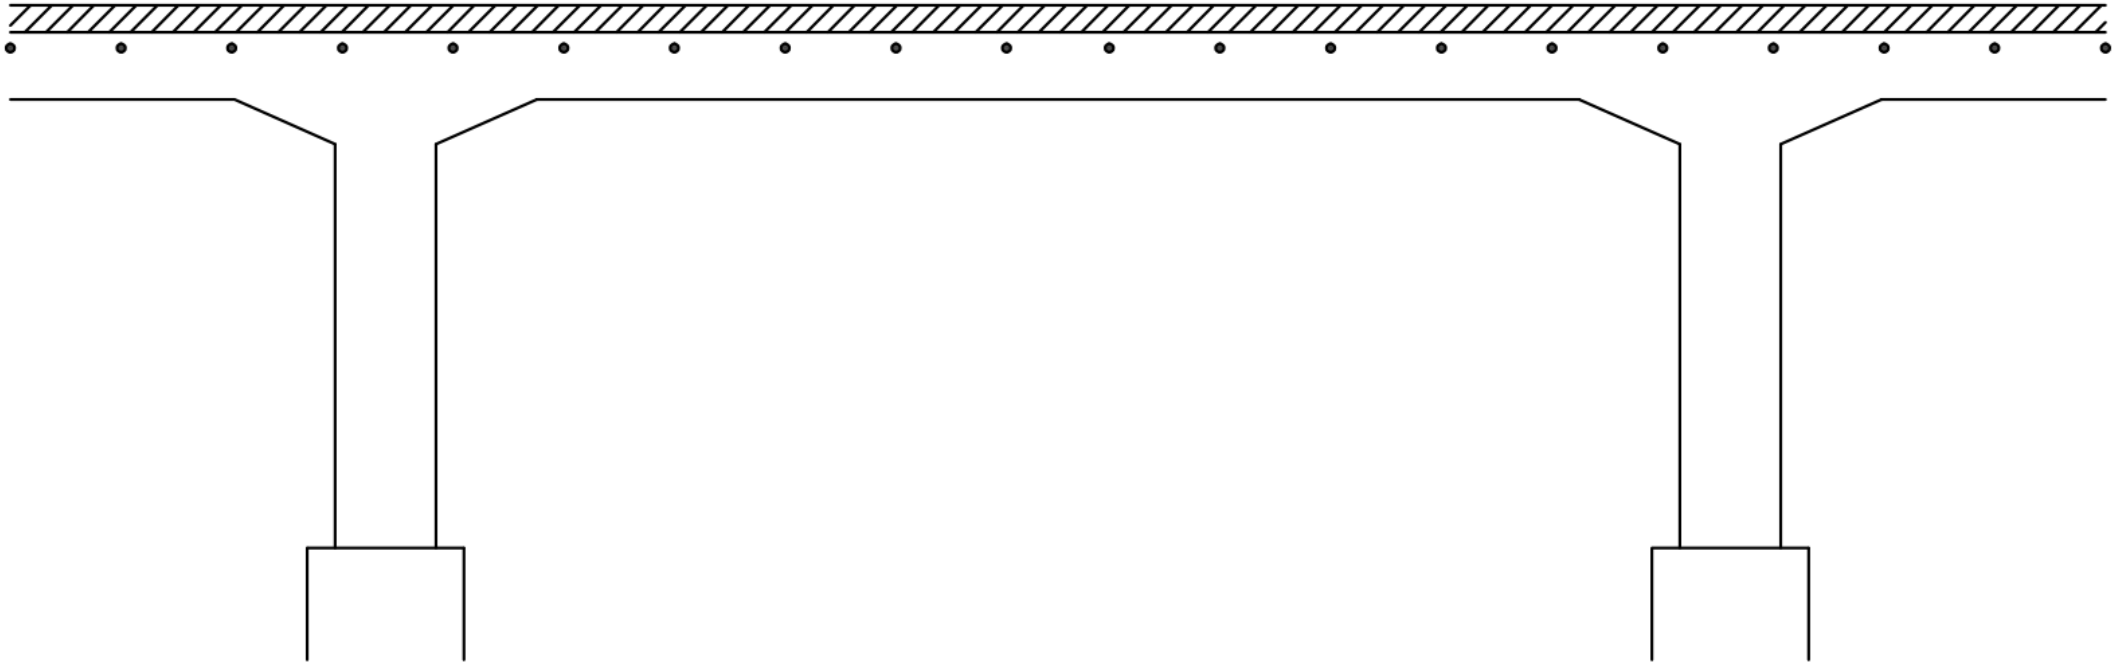
Startsituation
