ISTANDSÆTTELSE AF MØNBROEN

TEMADAG "BETONREPARATION OG -RENOVERING 2016"

DEN 2. FEBRUAR 2016

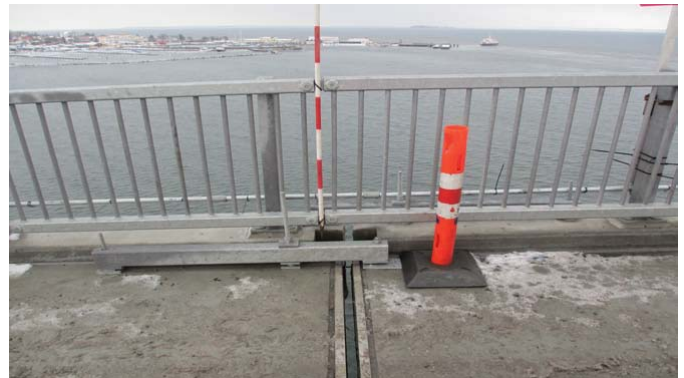
En af udfordringerne under entreprise E1

Plads til passage af brede landbrugskøretøjer.

(9,5 m bredde – over halvdelen spærret – svage vinger inden ny overbeton)

Udfordringen klaret ved hjælp af

- Planlægning i forhold til høj- og lavsæson landbrug
- Orientering og Procedurer til landmænd og maskinstationer
- Etapeopdeling
- Forskydningslåse (foto)

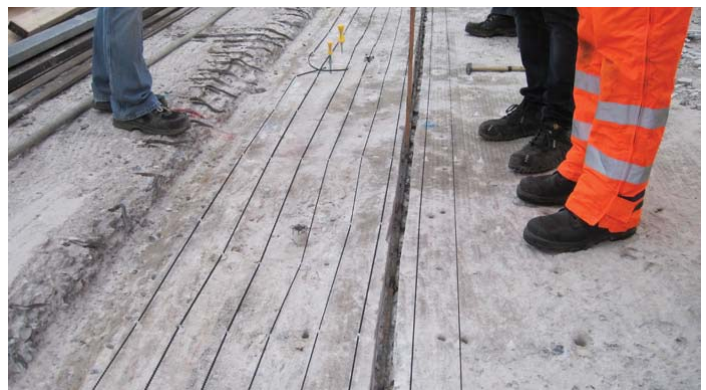
Armeringskontinuitet – nødvendig for katodisk beskyttelse

Forvent IKKE, at det er en selvfølge. God idé med poster til etablering med i Tilbudslisten!
