## Rådmandsgade København – Renovering af P-dæk med Thermozell

Teknologisk Institut har den 2,3 og 10. juli 2013 med Dem som rekvirent foretaget besigtigelse/møde, udtagning af borekerne samt belastningsforsøg af dæk.

Overnævnte er sket med henblik på en udtalelse omkring årsag til fremkomst af buler på asfaltmembranen, dennes tæthed samt overbygningens (Thermozell og afretningsbeton) bæreevne og holdbarhed.

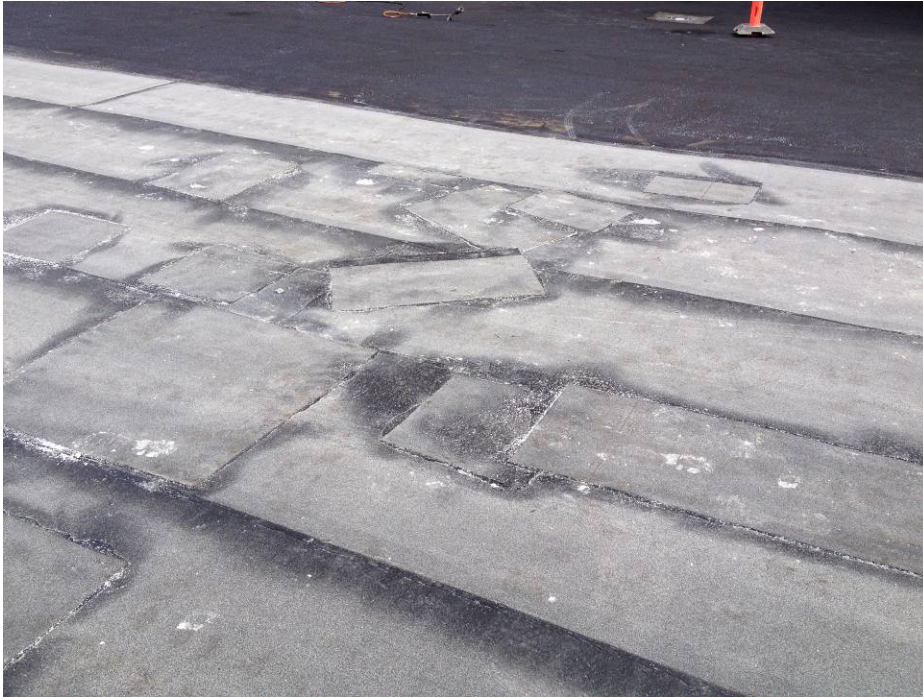
Besigtigelsen den 2. juli 2013 viste buler partiel på asfaltmembranen. Ved opskæring af buler kunne der konstateres et slib i primer samt mellem primer og betonunderlag.

De konstaterede buler på asfaltmembranen kan henføres til en kombination af mangelfuld vedhæftning af membran og/eller primer samt luftens udvidelse ved opvarmning i disse lommer. Det kan ikke afvises at den manglende vedhæftning af primer kan skyldes for stort fugtindhold i toppen af underlaget, da der har stået vand på underlaget.

Der er lagt 1 lag asfaltmembran på dækket, hvilket er tilstrækkeligt til at tætne dækket. Hvis der ønskes en bedre sikkerhed mod skader og dermed utætheder på membranen anbefales det normalt at anvende 2 lag membran, (sker altid på broer) men dette skal selvfølgelig holdes op imod hvor bekosteligt det er at komme til membranen efterfølgende.

I den aktuelle situation vil der skulle fjernes et større haveanlæg, hvorfor den kan anbefales at påføre 2 lag membran.

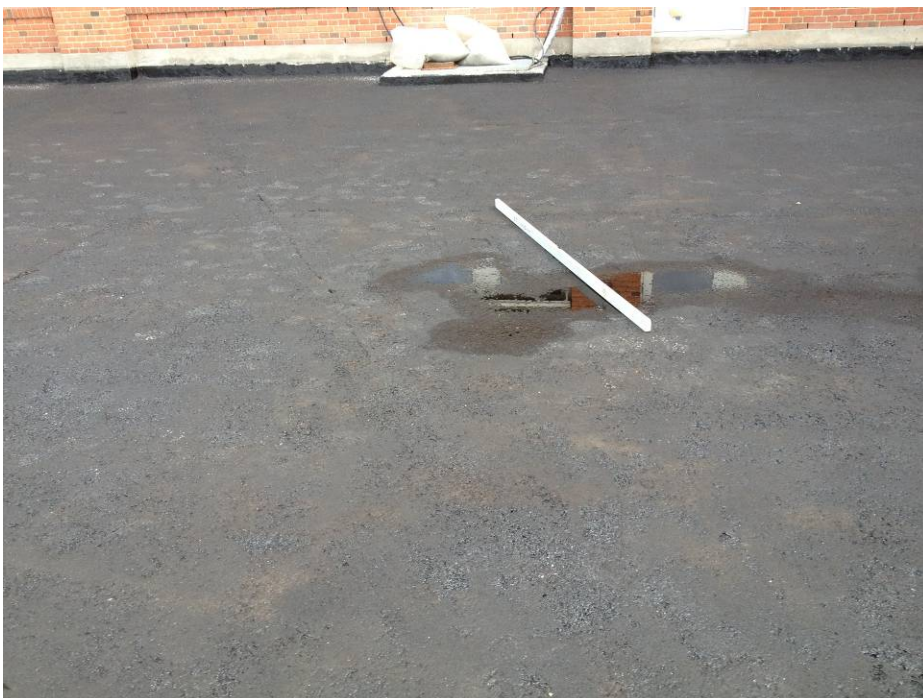
Buler var under opskæring og påklæbning af lapper pågik.

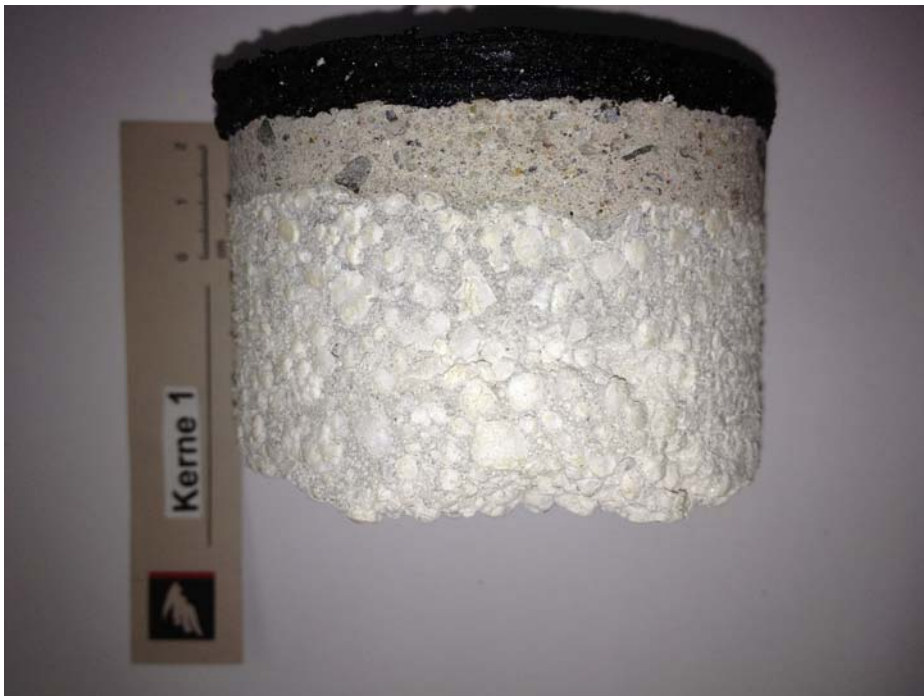
Den udtagne borekerne viste en sammenhæng mellem reparationsbeton og thermozell. Tykkelsen af reparationsbeton var 12-15 mm og tykkelsen af Thermozell ca. 40 mm. Der var god vedhæftning mellem Thermozell og reparationsbeton.

Kerne udtaget af dæk hvor det lød hult.

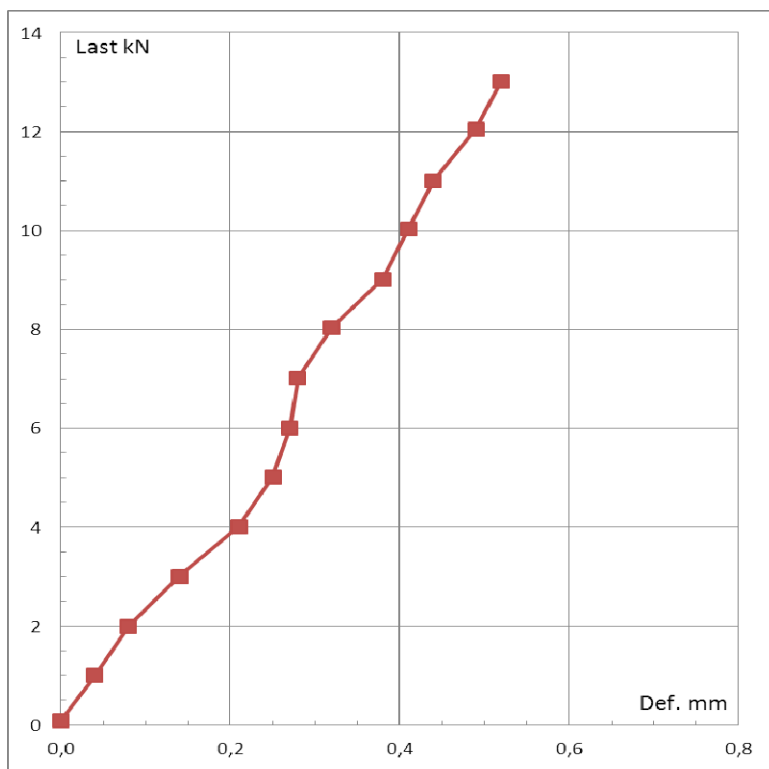
Resultat af  
belastningsundersøgelse:

Prøvebelastningen af det tynde sted på P-dækket med den normmæssige punktlast på 10 kN (10 x 10 cm) for P-arealer til lette køretøjer, viste at dette var overholdt.

Der blev foretaget belastning til 13kN med en maksimalt nedbøjning på 1/2 mm.

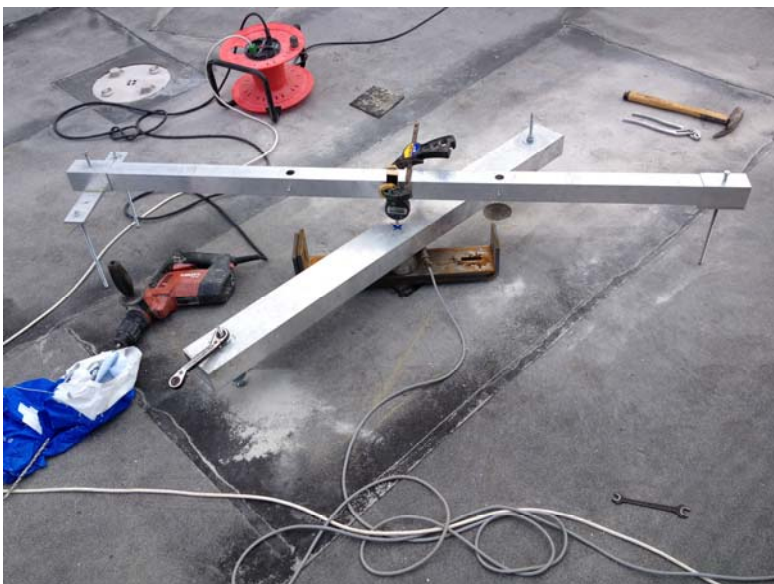
Foto af opstilling. Asfalt membran er skåret væk i punktet.
