# BRANDSKADET BETON

## UNDERSØGELSE OG UDBEDRING

Projekt: Brandskadet lejlighed.

Brand I lejlighed på 8. etage

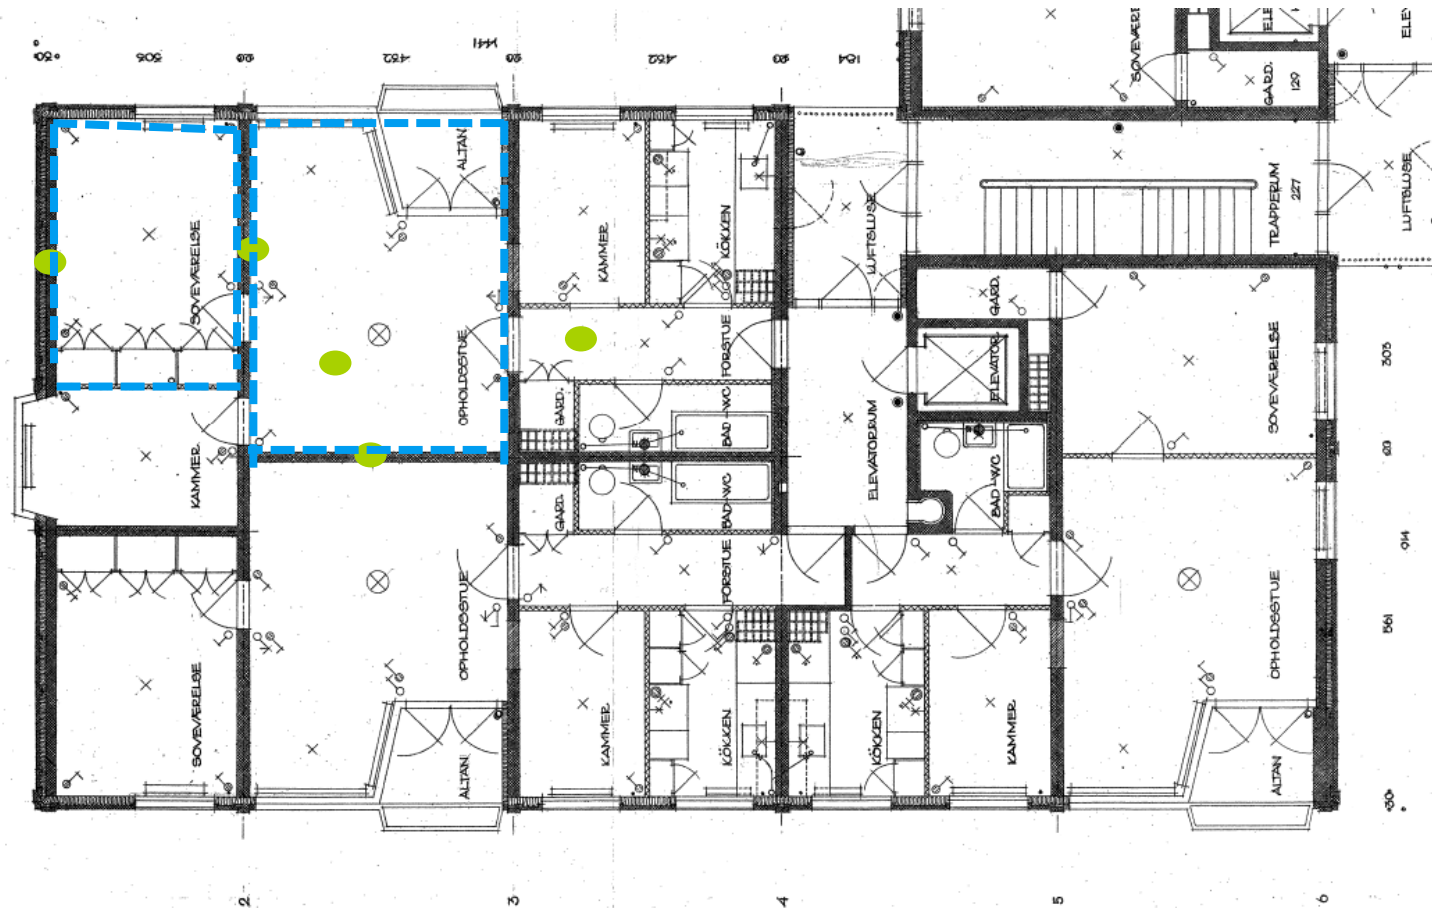
- Udtaget borekerner
- Puds, revner og afskalninger

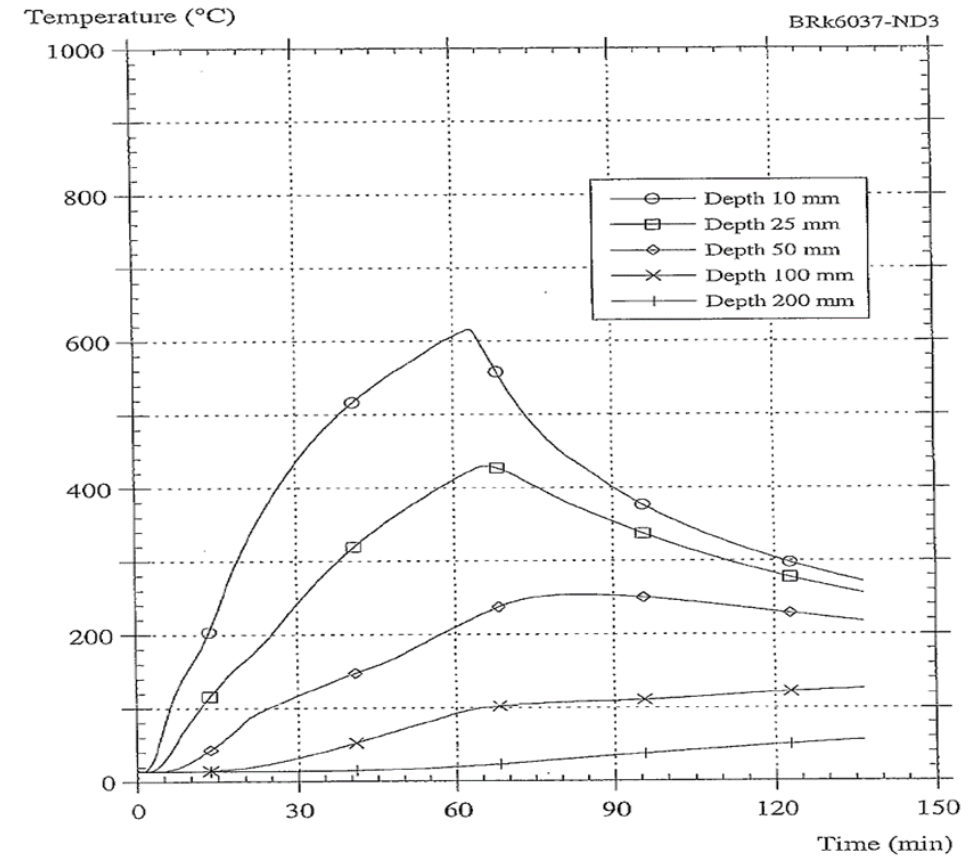
Middeltemperatur som funktion af dybde under brandeksponeret overflade og tid. 60 min brand herefter afkøling.

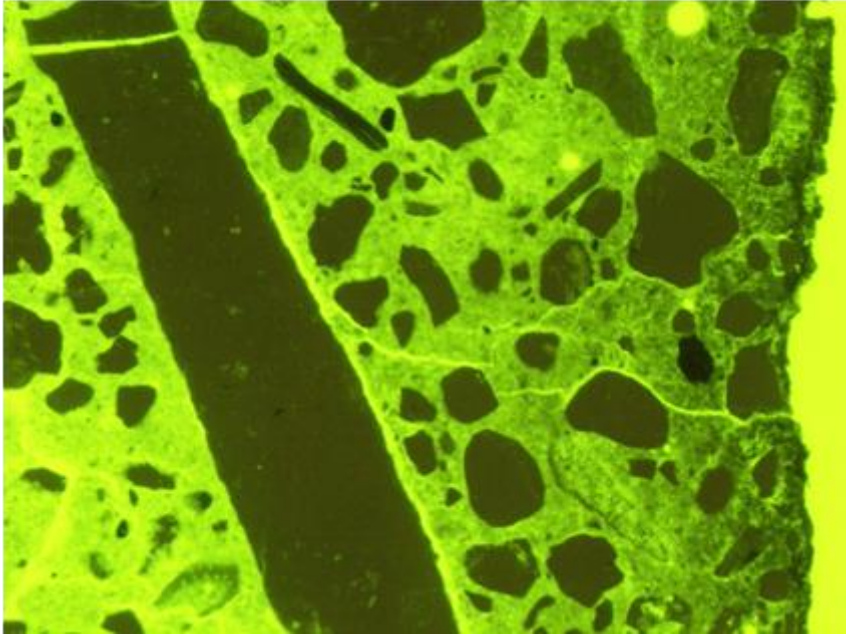
Dybde (mm)	Omdannelser	Temperaturinterval (skønnet)
0 - 12 *	Nogle fine og enkelt <u>grov</u> revnedannelser (revnevidde > 0,01 mm). Tegn på diffus karbonatisering.	< 573°C
> 12	Tilsyneladende intakt beton	Ingen tegn på omdannelser eller revneskader.

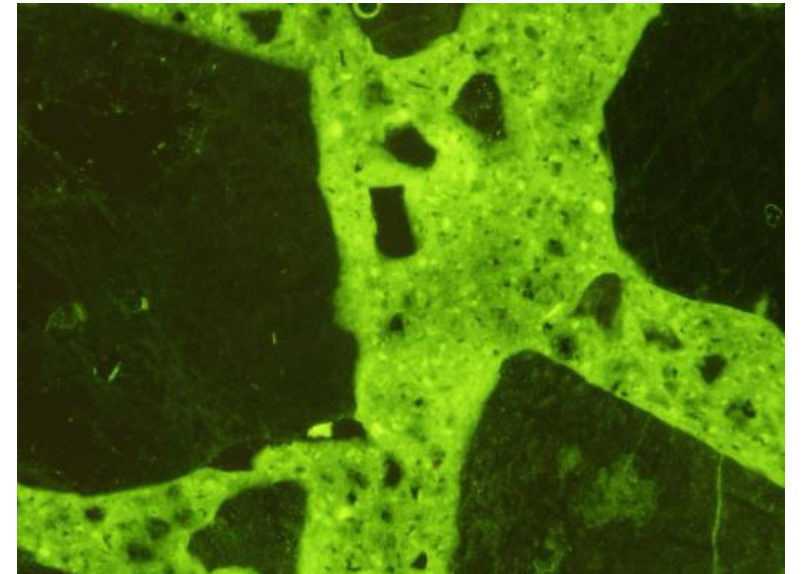
Reference, ingen brandpåvirkning

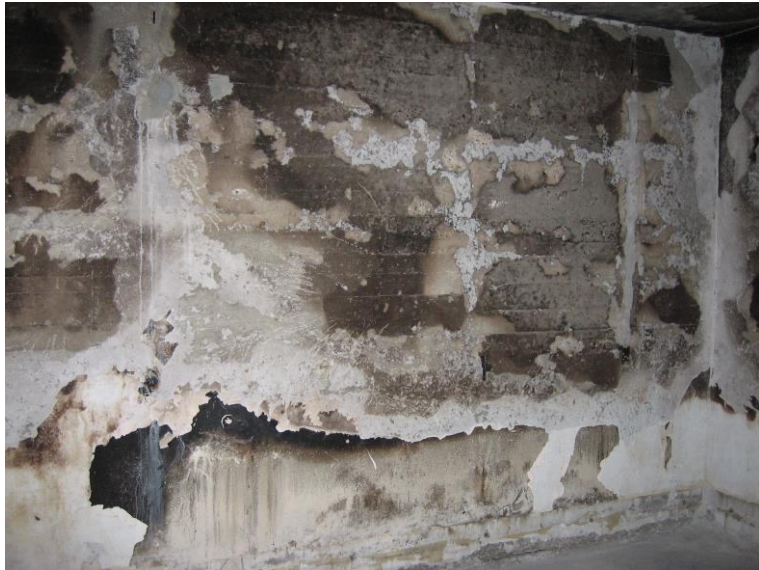
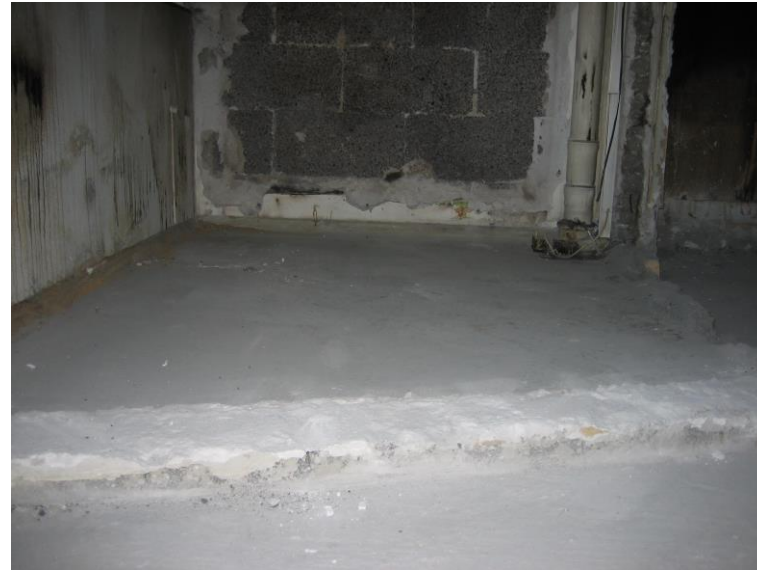
Efter fjernelse af inventar, fjernelsen af løst puds på væggene blev foretaget en ny registrering af evt. skjulte skader i betonkonstruktionen.

Hurtigst igangsætning af akutte tiltag såsom fjernelse af beton med risiko for at falde ned.
