Undersøgelse af betonreparationer: Fejl og læring

- Flæsketorvet 100, København V
- Opført 1934 og huser pt. INCO og en række mindre virksomheder
- Bygningsstatus: Fredet

Case: "INCO Bygningen", Flæsketorvet

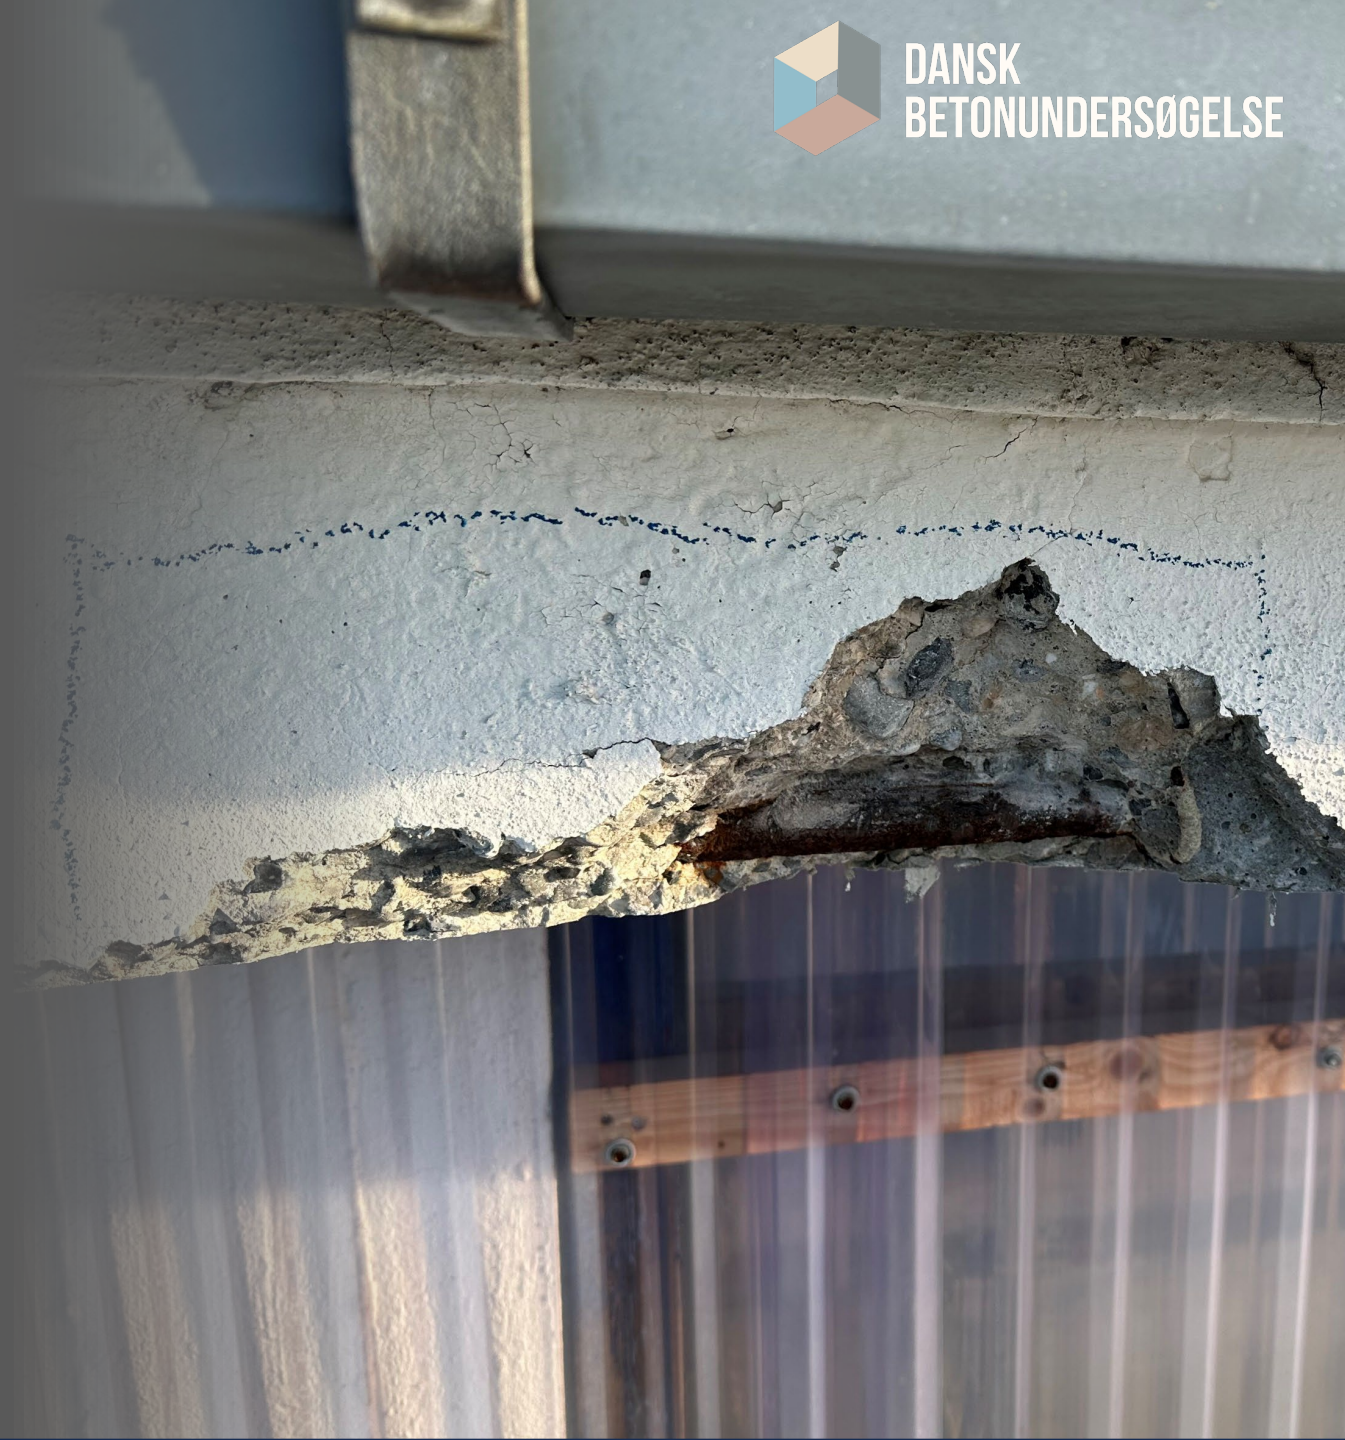
- Traditionelle dæklagsskader: Revner og kantafskalninger i søjler og bjælker.

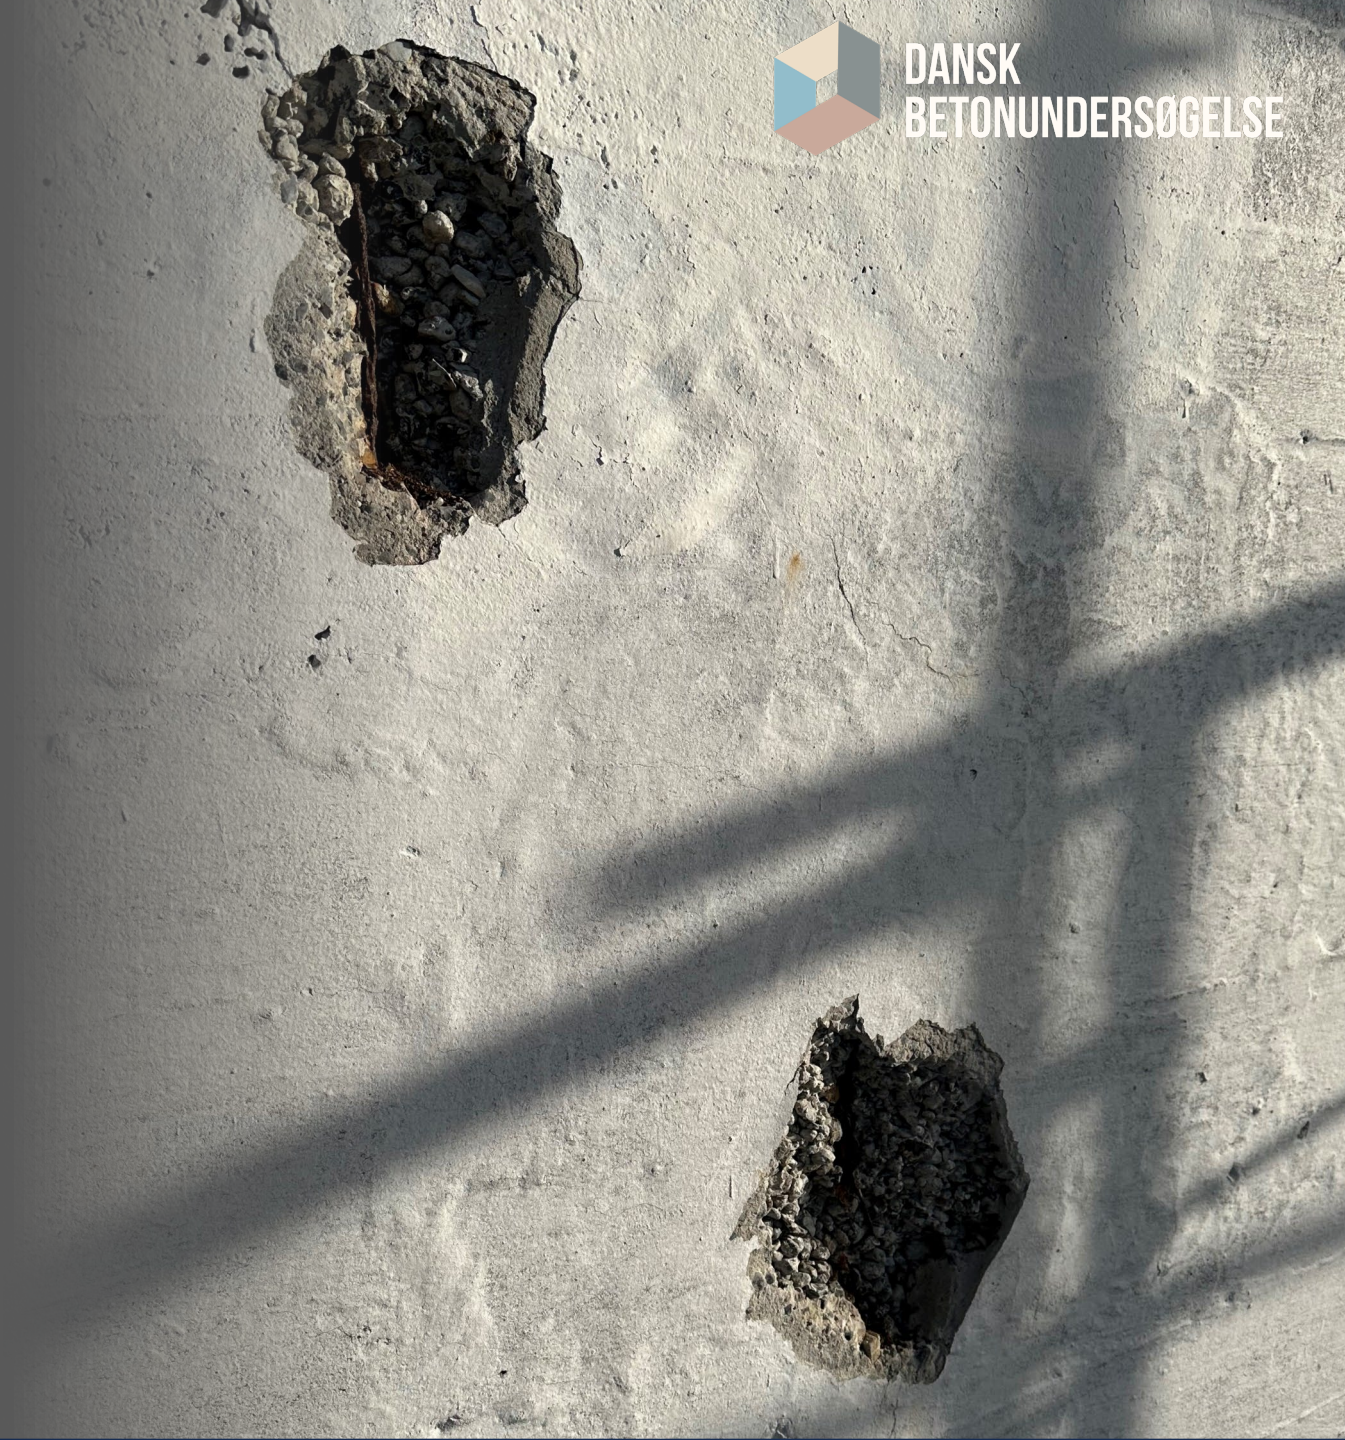
- Traditionelle dæklagsskader: Revner og kantafskalninger i søjler og bjælker.
- Initialskader: Typisk stenreder skjult af puds.

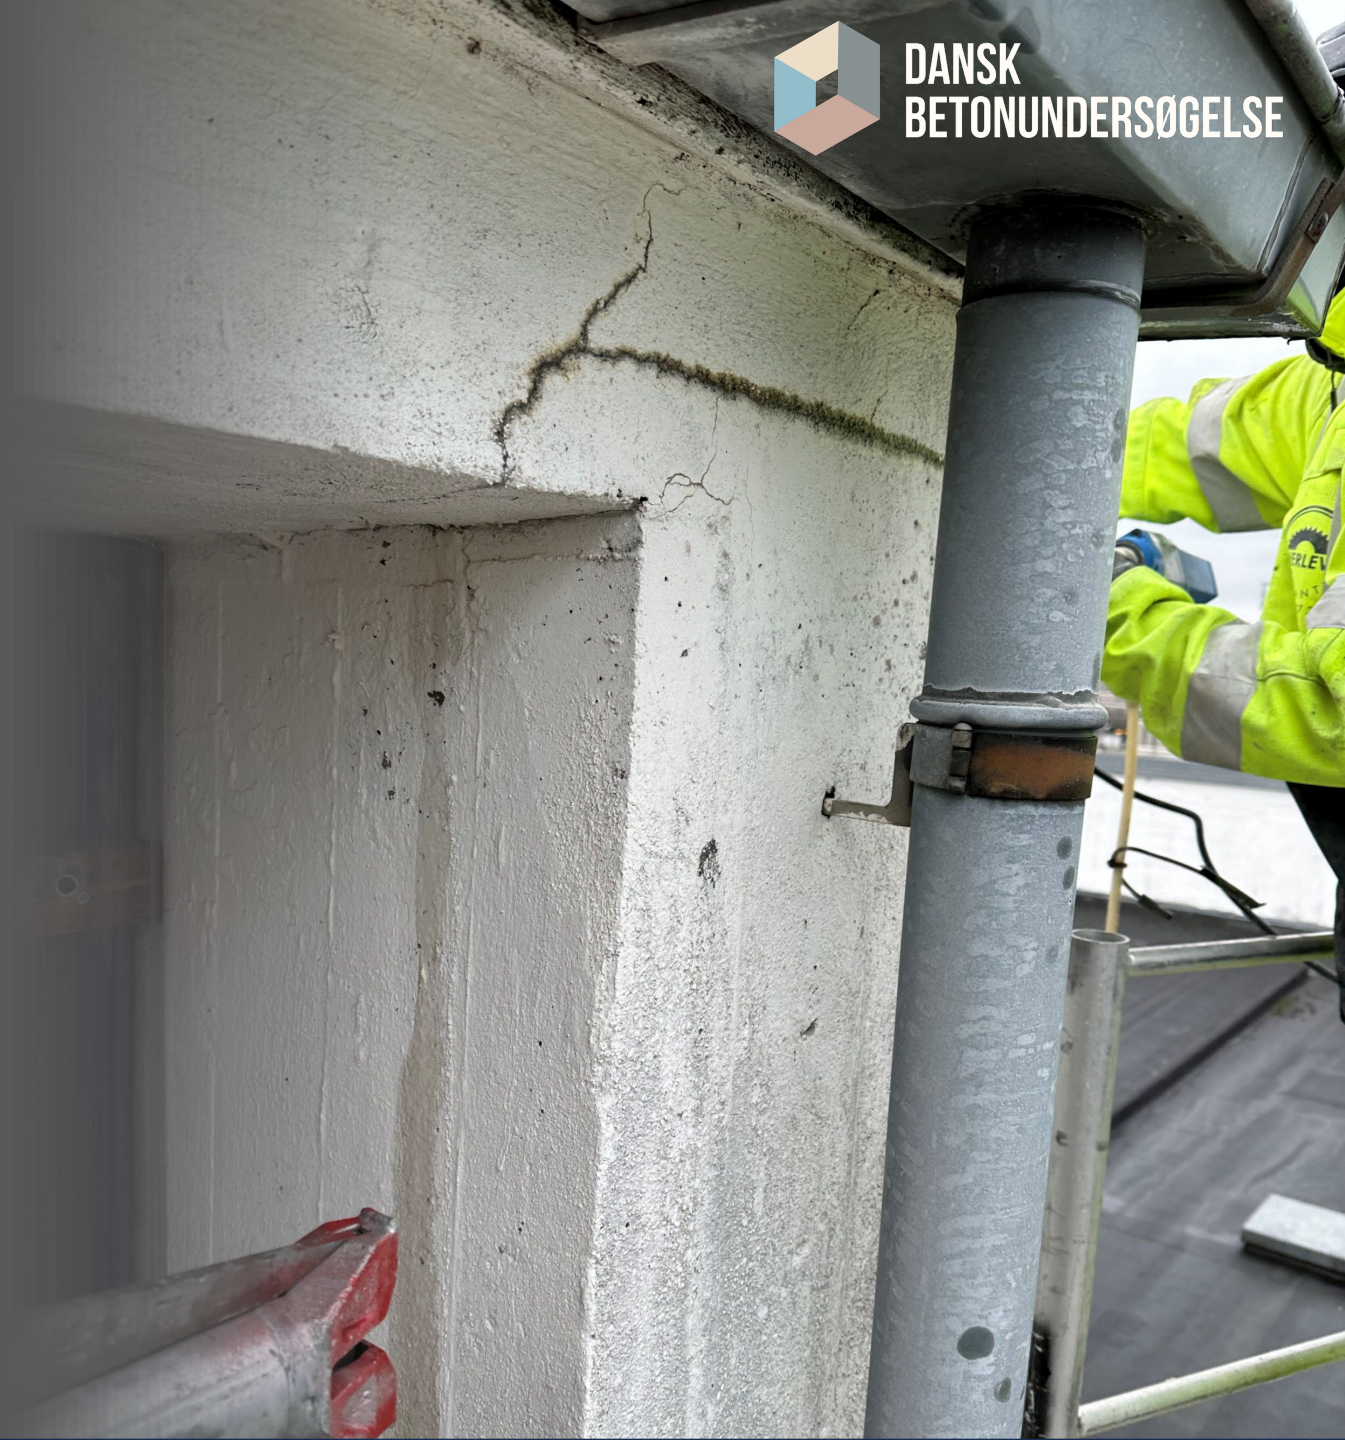
- Traditionelle dæklagsskader: Revner og kantafskalninger i søjler og bjælker.
- Initialskader: Typisk stenreder skjult af puds.
- Revner i overgangen mellem søjler/bjælker.

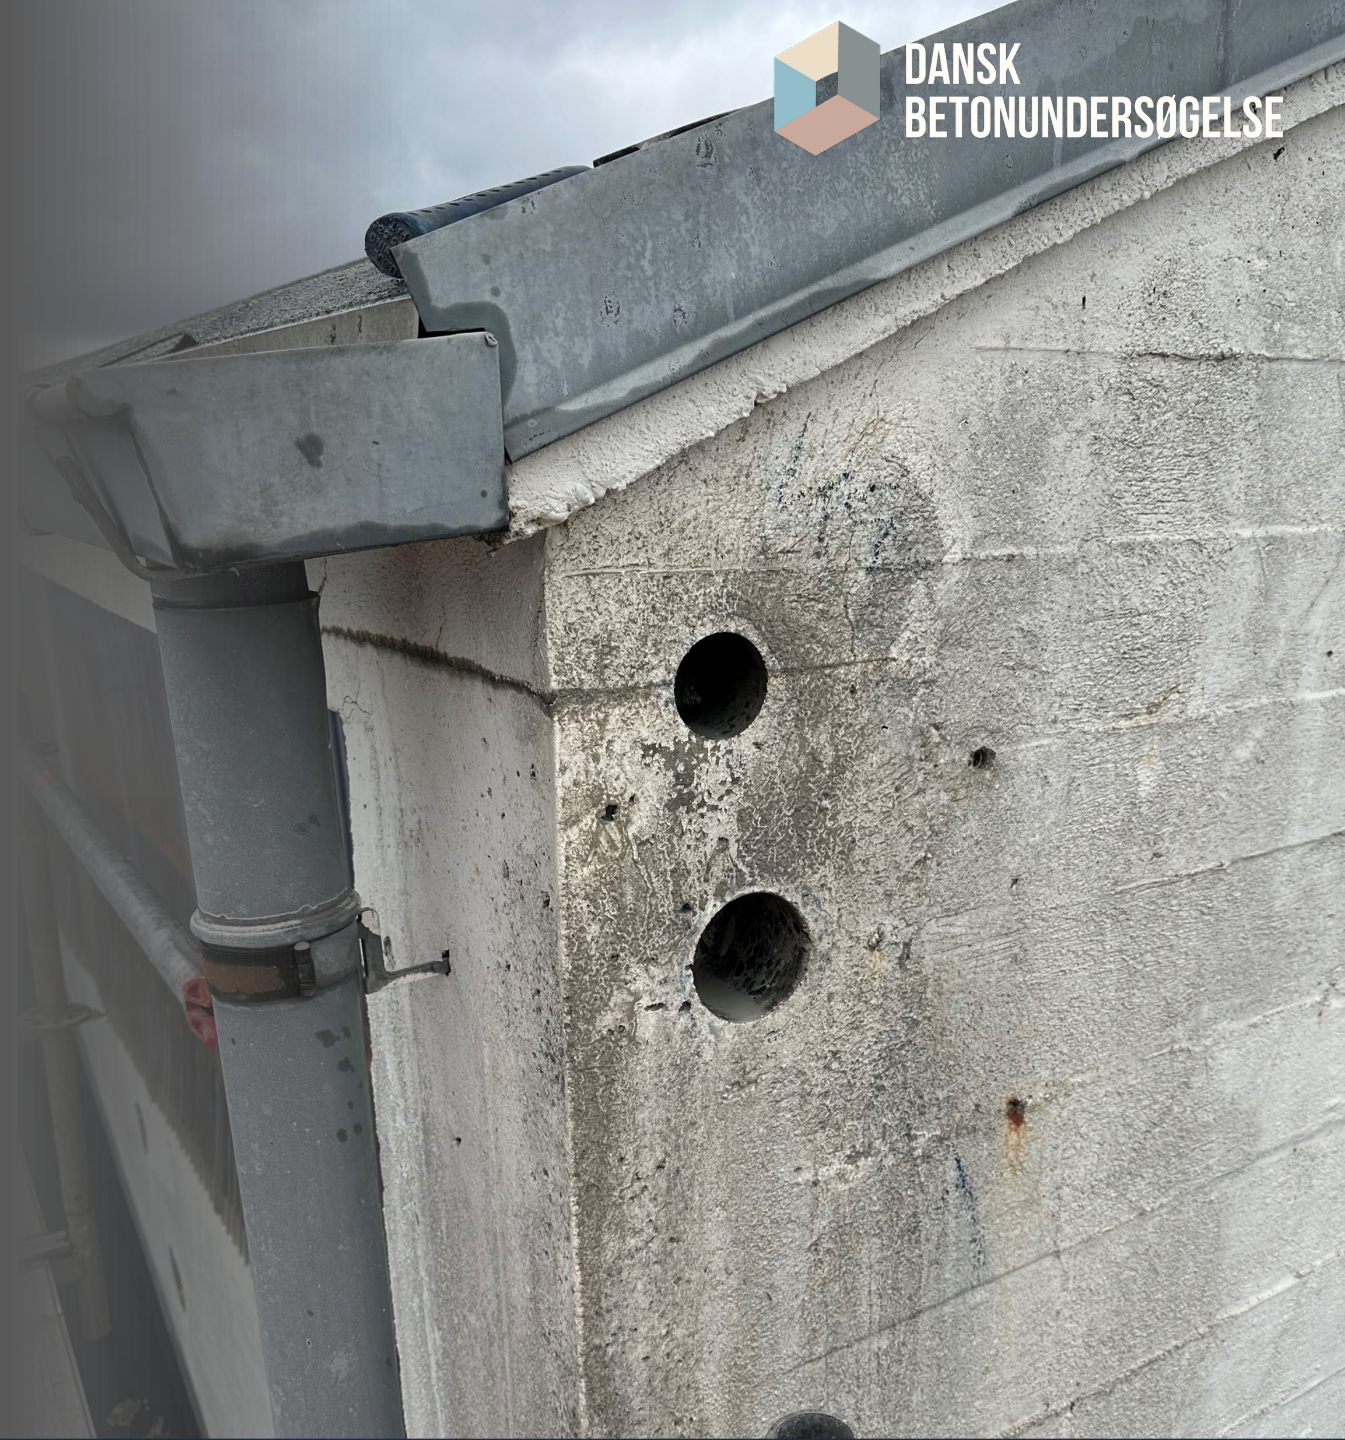
- Kerner udboret i vandrette revner øverst i søjler.

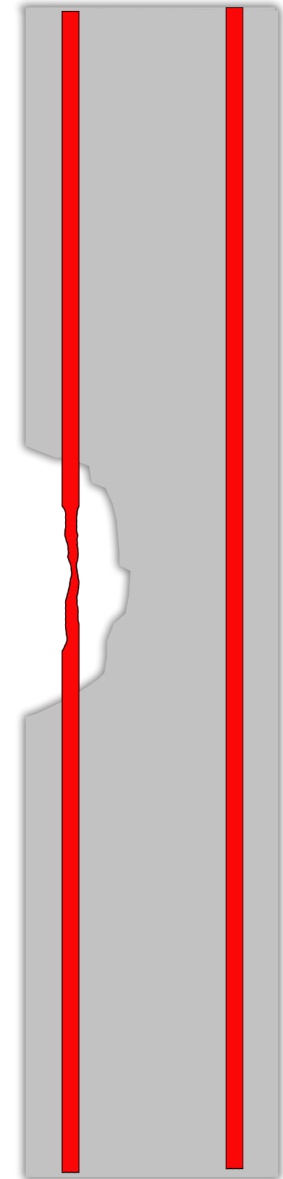
- Revner og kantafskalninger i søjler

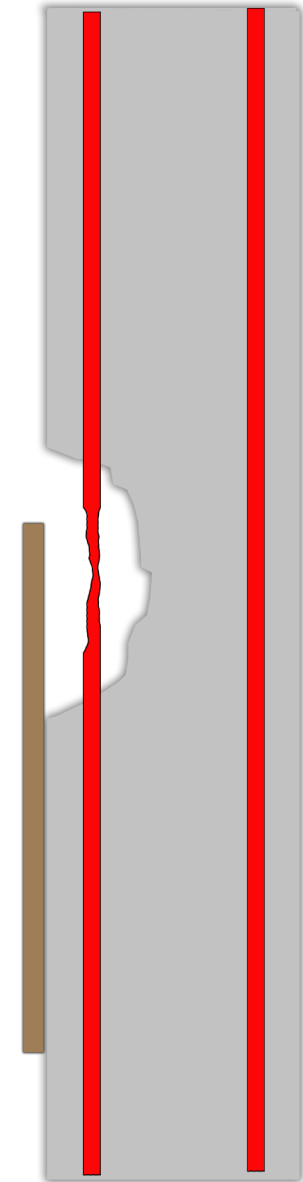
- Revner og kantafskalninger i søjler

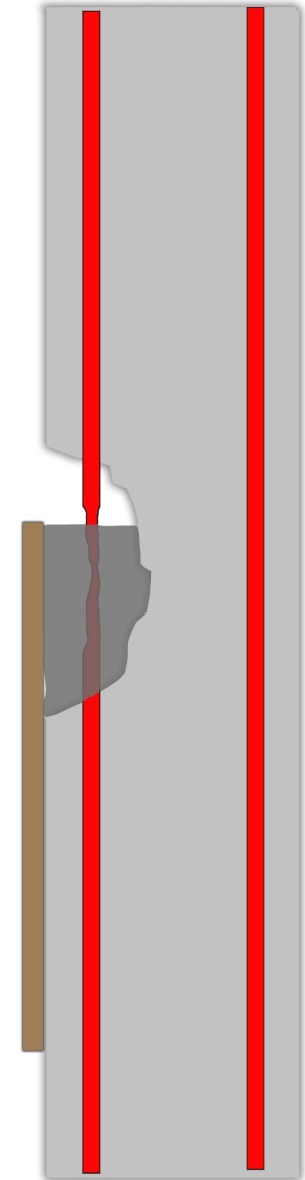
- Revner og kantafskalninger i søjler

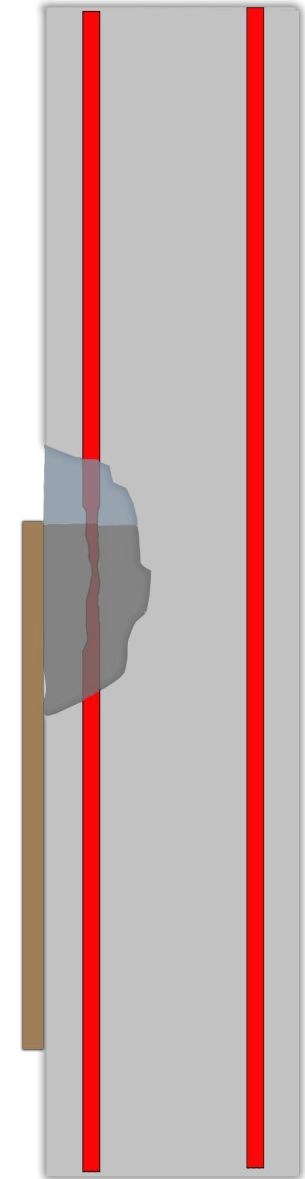
- Revner og kantafskalninger i søjler

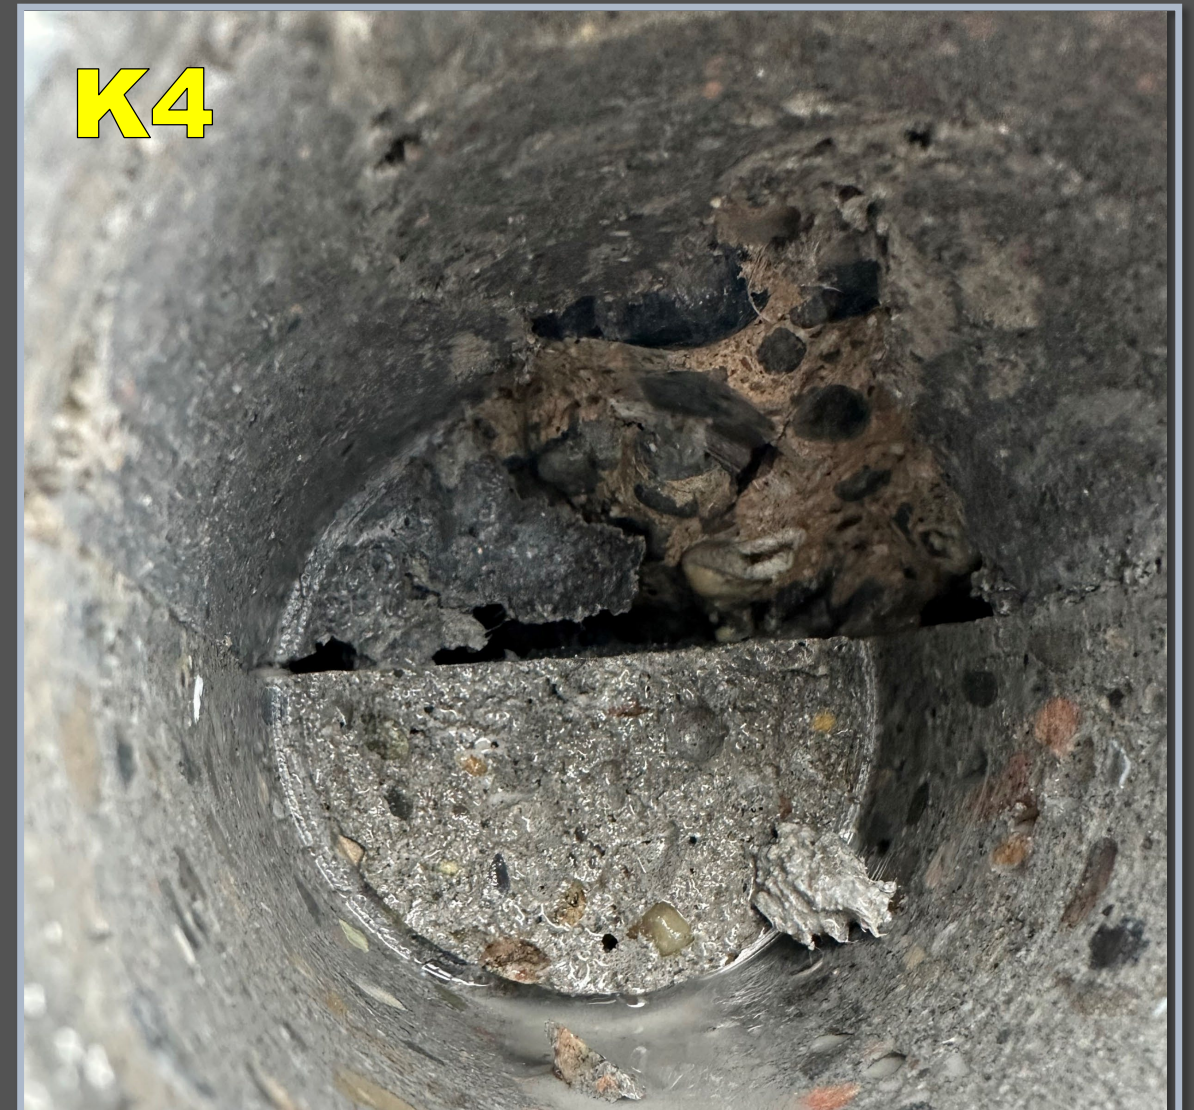
Kerne K4 borehullet viser:

- Et jævnt vandret støbeskel
- Behugget oprindelige konstruktionsbeton
- Reparationsbeton
- Reparationsmørtel

- Mangelfuld udfyldning
- Svag/ingen vedhæftning

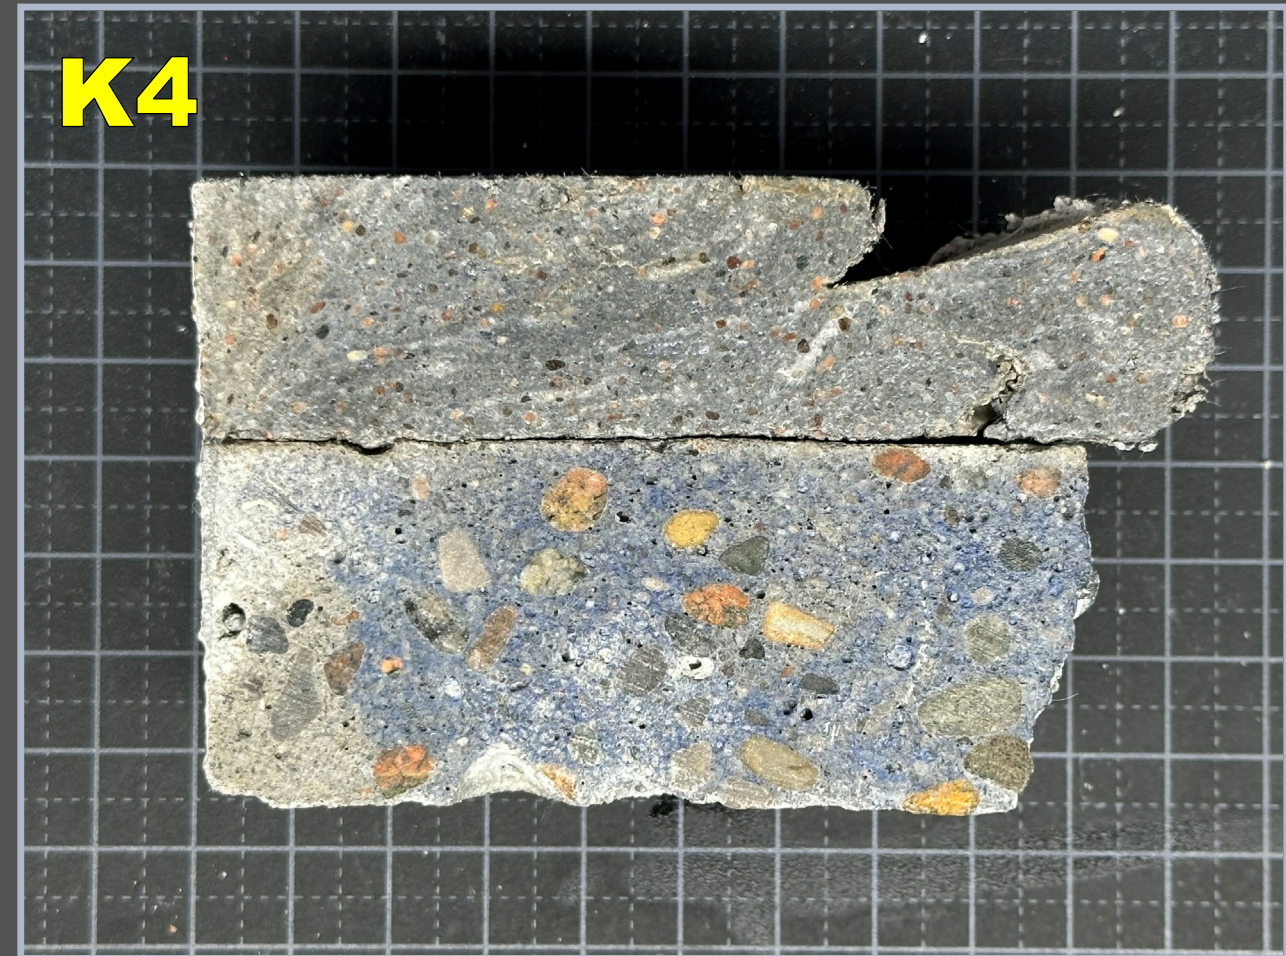
Kerne K4 viser:

- Et jævnt vandret støbeskel
- Reparationsbeton
- Reparationsmørtel

- Meget inhomogen mørtel
- Spor fra murerske
- Mangelfuld udfyldning
- Manglende vedhæftning i støbeskel

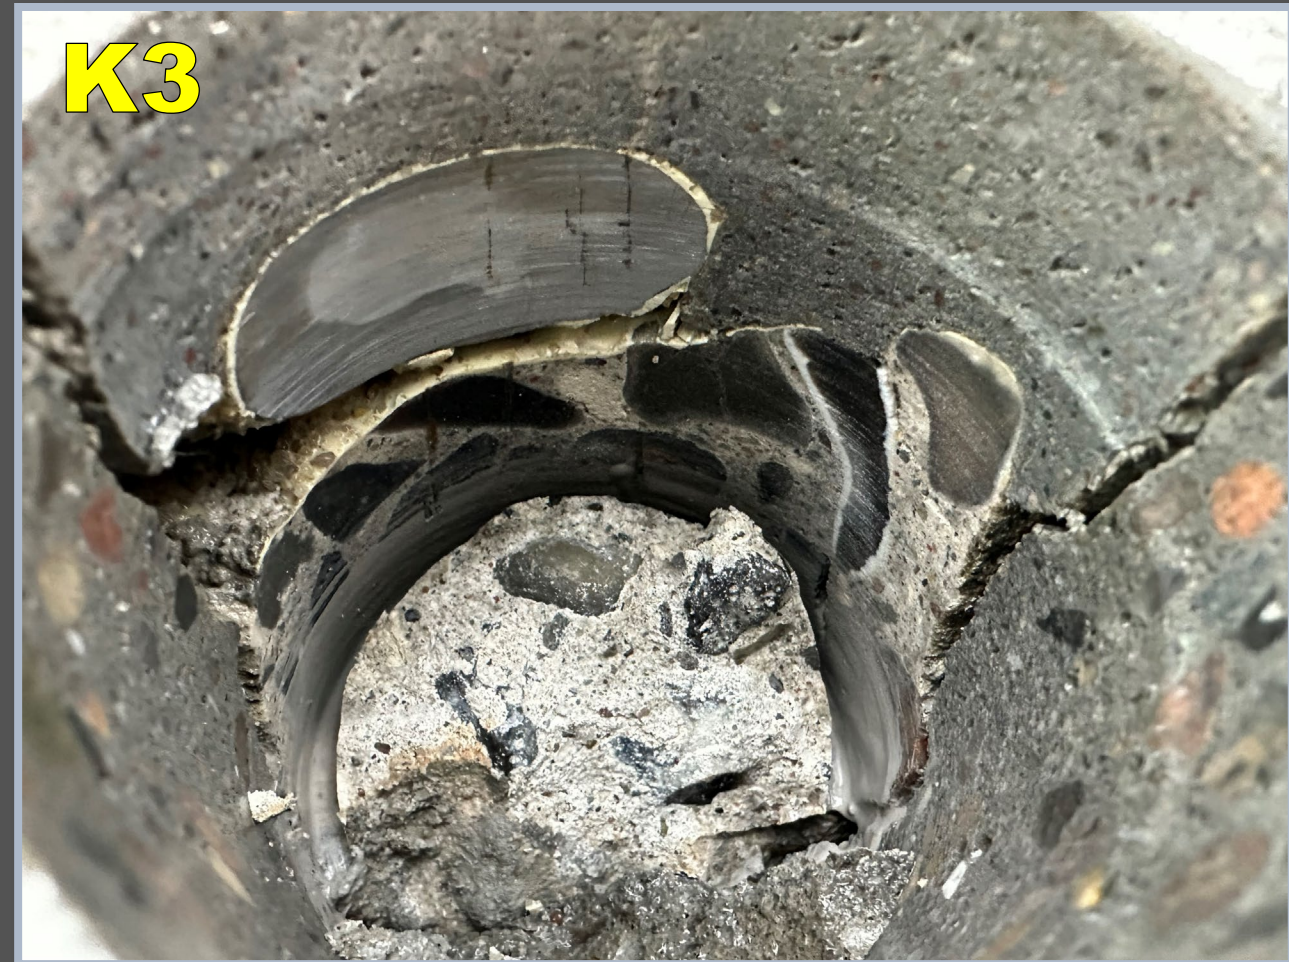
Kerne K3 borehullet viser:

- Armering og behugget konstruktionsbeton
- Et jævnt vandret støbeskel
- Påført primer/korrosionsinhibitor
- Reparationsbeton
- Reparationsmørtel

- Mangelfuld udfyldning
- Svag/ingen vedhæftning og reaktivering

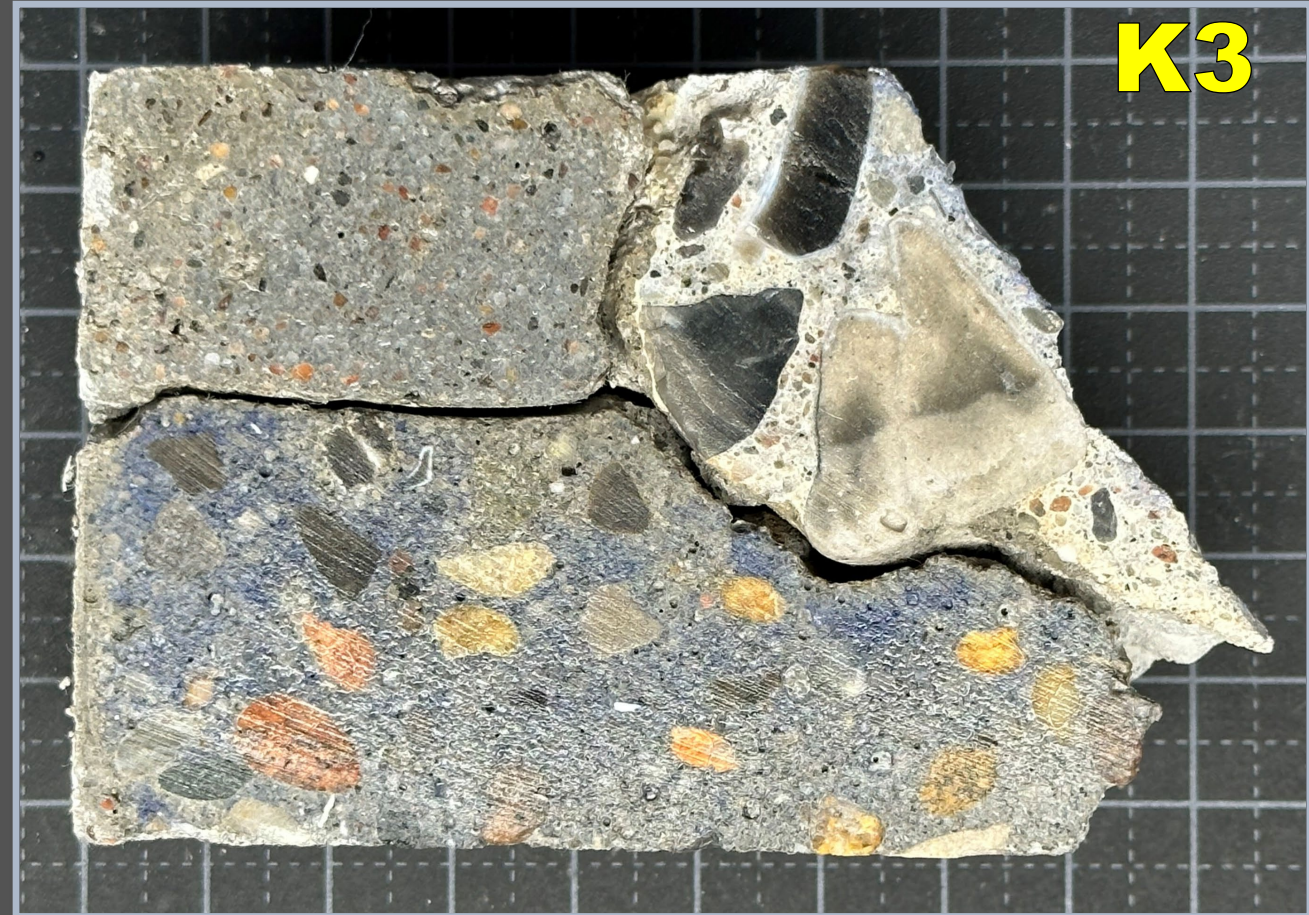
Kerne K3 viser:

- Et jævnt vandret støbeskel
- Oprindelig konstruktionsbeton
- Reparationsbeton
- Reparationsmørtel

- Karbonatiseret konstruktionsbeton
- Vedhæftning til konstruktionsbetonen
- Manglende vedhæftning i vandret støbeskel

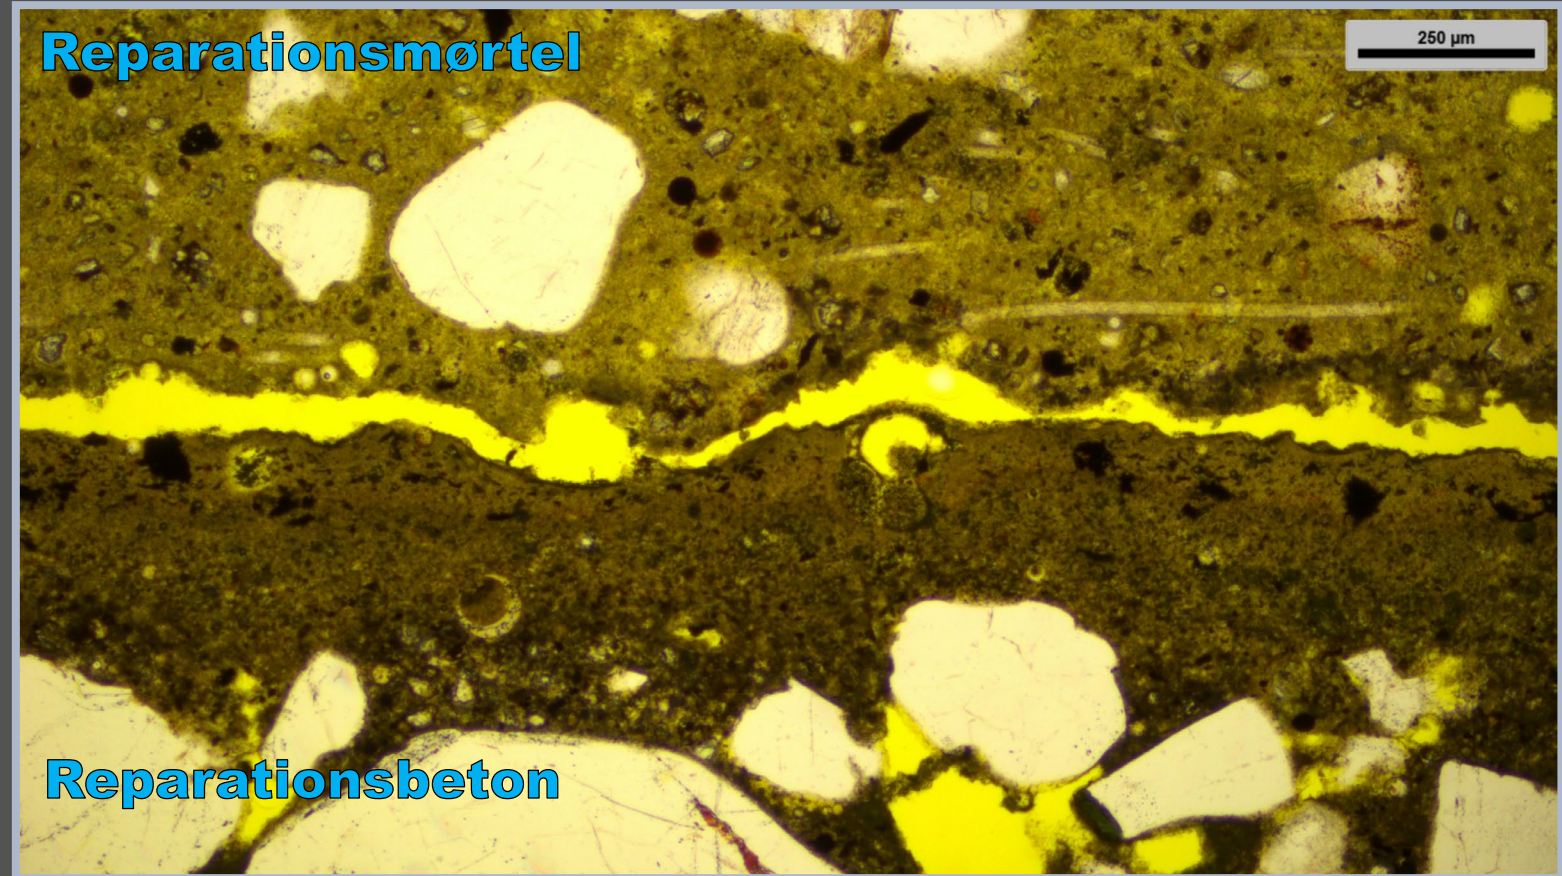
- Ingen vedhæftning i støbeskel
- Støbeskel er "koldt"
- Ingen tegn på primer/vedhæftningssvumme
- Porøst "slamlag" øverst i reparationsbetonen

- Flyveaske og plastfiber forstærkning indikere moderne materialer.

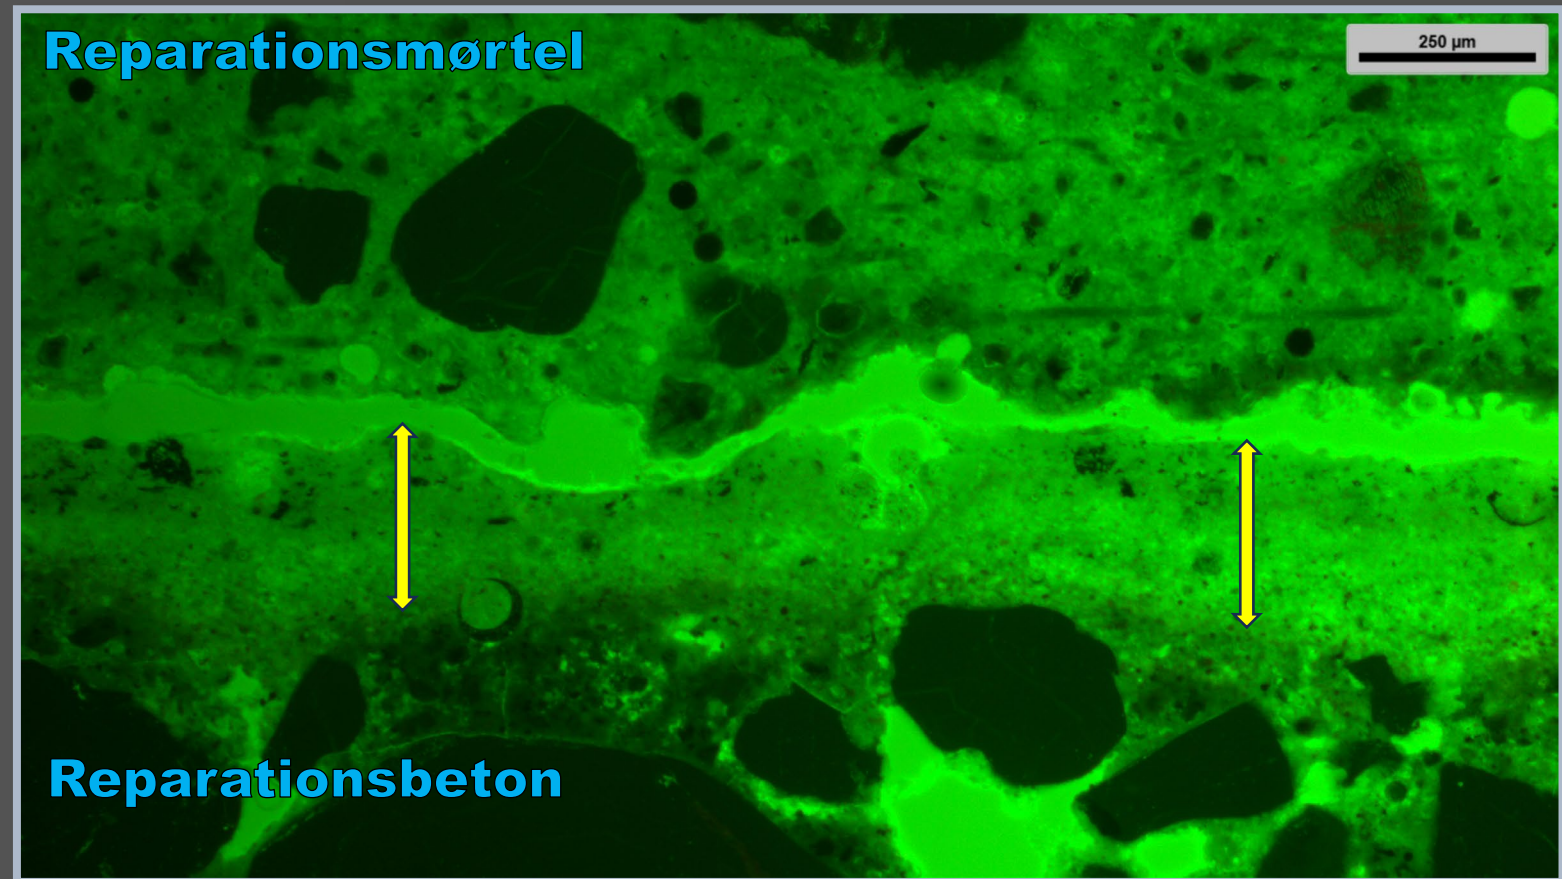
- Ingen vedhæftning i støbeskel
- Støbeskel er "koldt"
- Ingen tegn på primer/vedhæftningssvumme
- Porøst "slamlag" øverst i reparationsbetonen

- Flyveaske og plastfiber forstærkning indikere moderne materialer
