# **BROUHELD**

## **INTERIMSKONSTRUKTIONER**

**RAPPORT UDARBEJDET AF DBF'S ARBEJDSGRUPPE VEDR.  
FOREBYGGELSE AF UHELD VED BROBYGNING. DEC. 1976**

### BESKRIVELSE AF STILLADSUHELD VED BRO VESTBANEN (NR. 12) PÅ VESTMOTORVEJEN ØLBY — RINGSTED

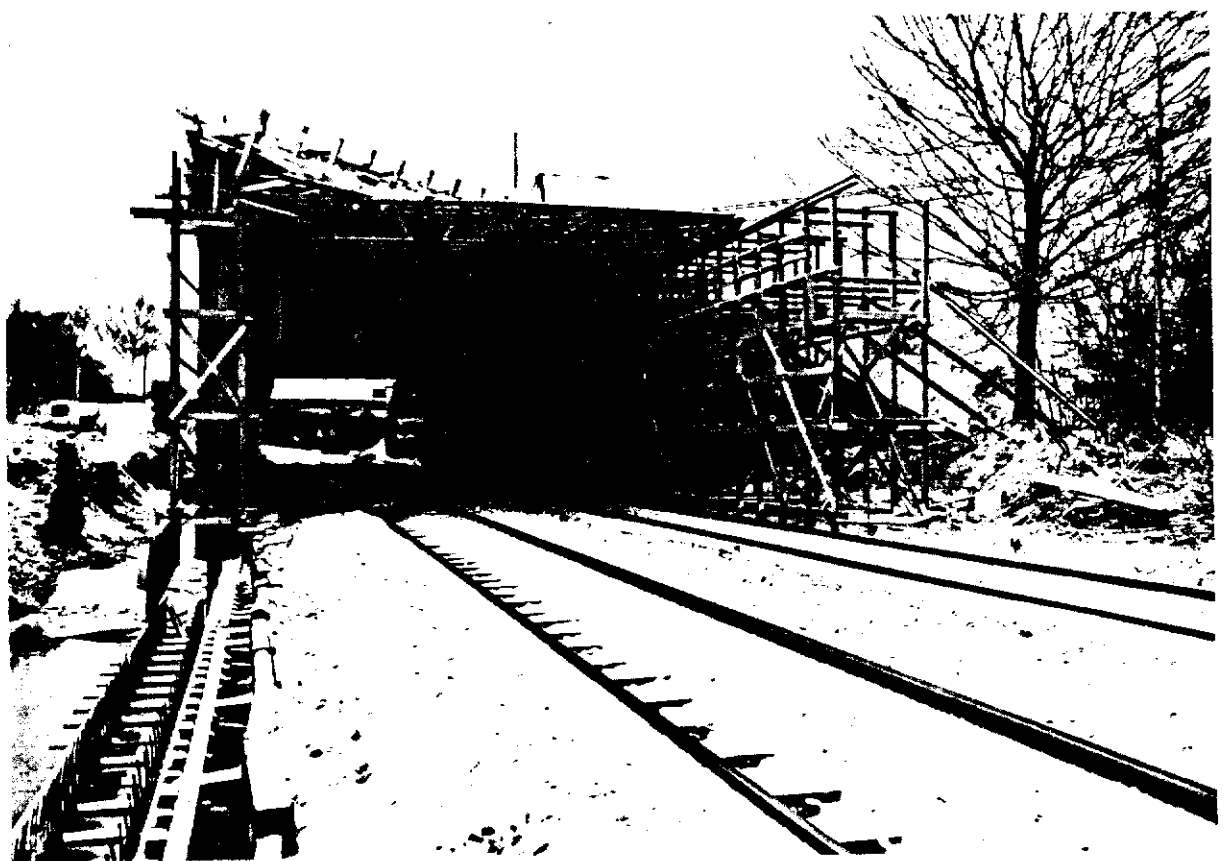
FIG. 4

Af fig. 4, der viser det intakte stillads i broens vestende, ses umiddelbart, at et svigt af en enkelt af de indgående komponenter let kan medføre total-skade.
