Renovering af Langebro

Projektleder Karsten Brisell – Københavns kommune – TMF
Sen. Projektchef Ulrik Sloth Andersen - COWI

Dansk reparationsdag 2023 - Kolding

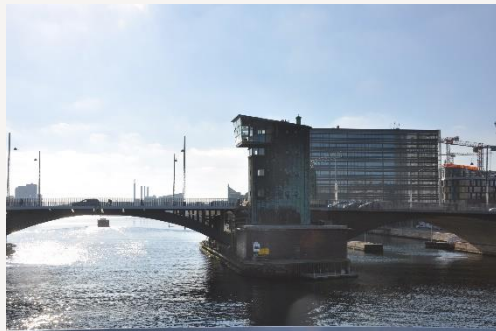
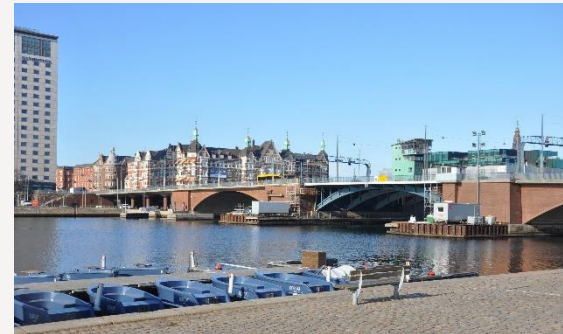
Generelt om Langebro (Karsten Brisell)

- > Forbinder Sjælland (HC Andersens Boulevard) og Amager (Amager Boulevard)
- > Indviet 27/6 1954.
- > Årsdøgntrafik 2022: 48.900 køretøjer. 20.000 cyklister. 3.300 gående (foreløbige tal)
- > Broen (ekskl. ramperum) har været fredet siden 2009
- > Ejerskab og drift overført fra By og Havn til Københavns kommune i 2012
- > Broen er senest omisoleret i 1996. Udskiftning af fuger udført 2018.

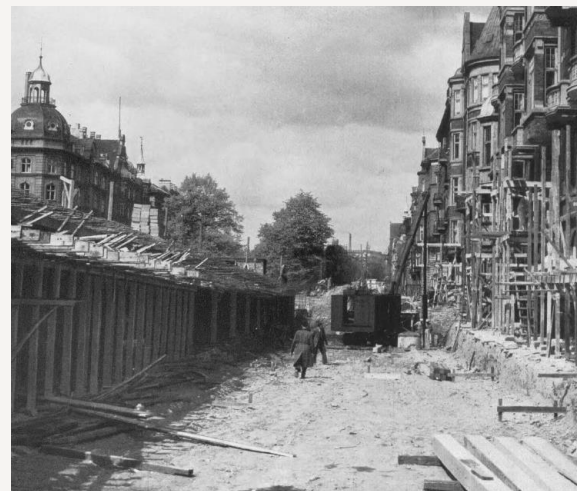
Forarbejde for projektet

- > P-kælderprojekt i Ramperum Sjælland
- > Akutte reparationer i 2020 – 2021
 - > Slidlag på vej, cykelsti og fortov
 - > Afvandingssystem for broklapper
 - > Dæk over maskinrum
 - > Belysningsmaster
 - > Rækværk

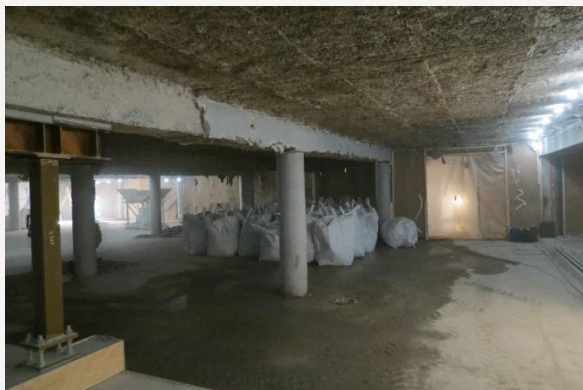
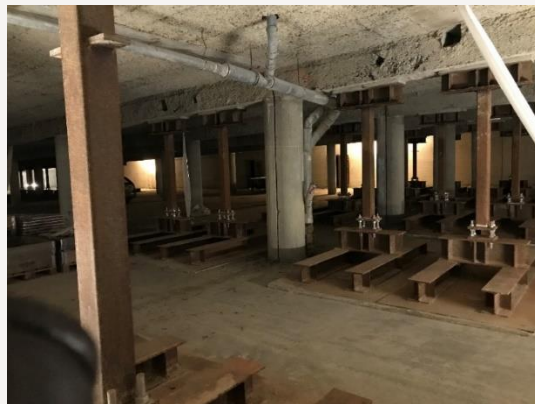
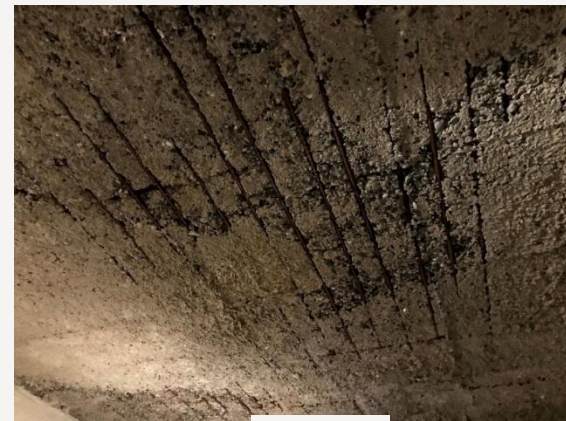
Baggrund P-kælder Sjælland

I fm. miljøsanering af Ramperum Sjælland i 2019 findes betonskader, der tidligere var "skjult" bag træuldbeton og lecabeton. Der var oprindeligt støbt direkte mod træuldbeton/lecabeton, hvorved armeringen var "trådt" ned så der mangler dæklag generelt.

Derudover har utætte dilatationsfuger lokalt medført klorider i betonen og armeringskorrosion

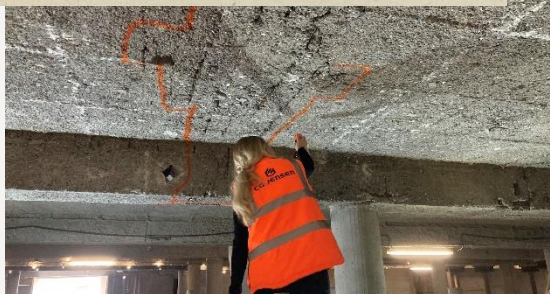
Tilstand – Ramperum Sj.

- > Oversiden er renoveret (nyt slidlag og nye fuger samt rækværk). Restlevetid for fugtisolering: +15 år
- > Alt fra brodæk og ned renoveres "nedefra"
- > Undersøgelser: Dæklag, ophugninger, kloridprøver, kerner, karbonatisering samt NDT
- > Statiske beregninger. For E2 skal der forstærkes for at bibeholde klasse 50 (normal passage).

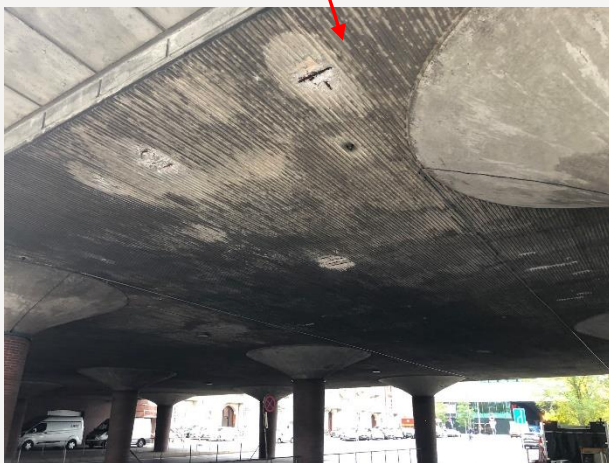
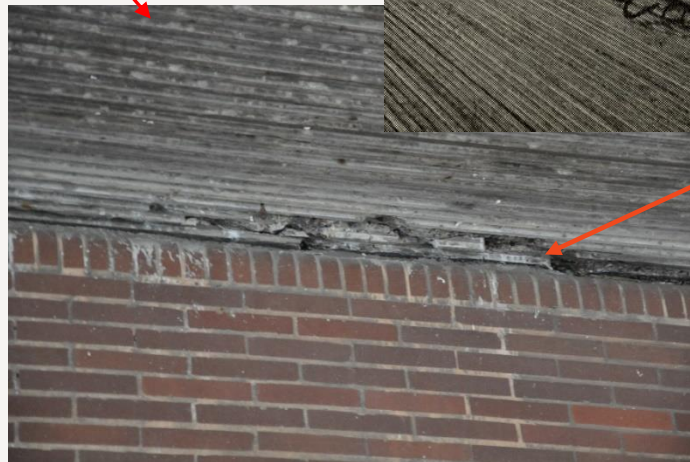
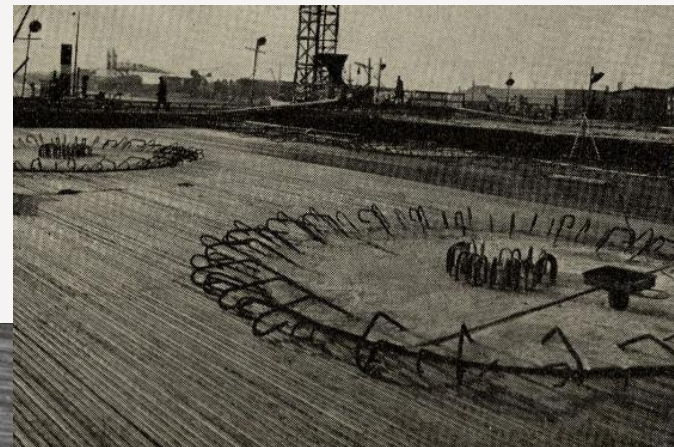
Tilstand for kajgadefag (Sj. og Amager)

Kloridpåvirkning fra utætte fuger giver armerings-korrosion med afskalninger. Bæreevne er ok (klasse 50)

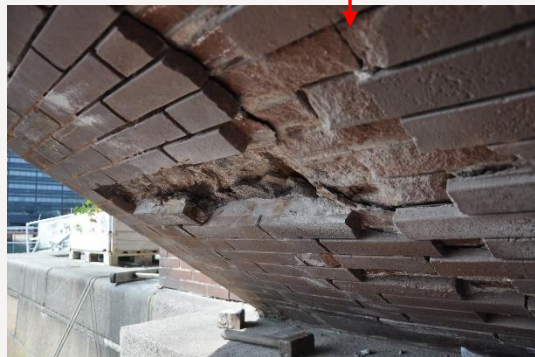
Tilstand - Buefag

Murværk -> Frostskafer i murværk -> Afskalninger

Beton -> Manglende dæklag/karbonatisering -> fritlagt armering + korrosion

Bæreevne er ok (klasse 50)

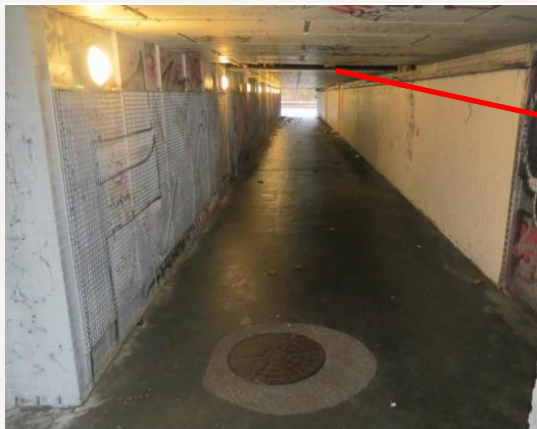
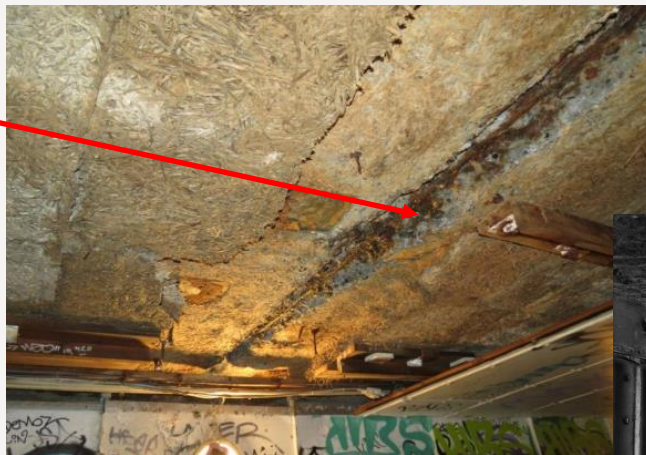
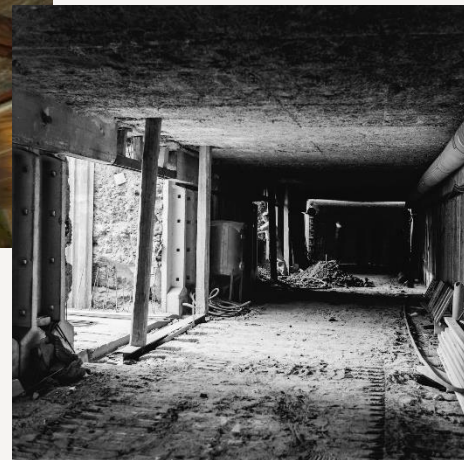
Tilstand Tunnel ved Thorshavnsgade

Utætte dilatationsfuger har (også her) medført skader på vederlag og tunneldæk

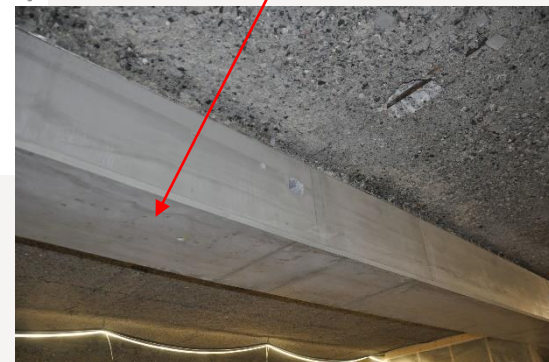
Færdig bjælke

Iborede L-jern F10 for forstærkning for forskydning

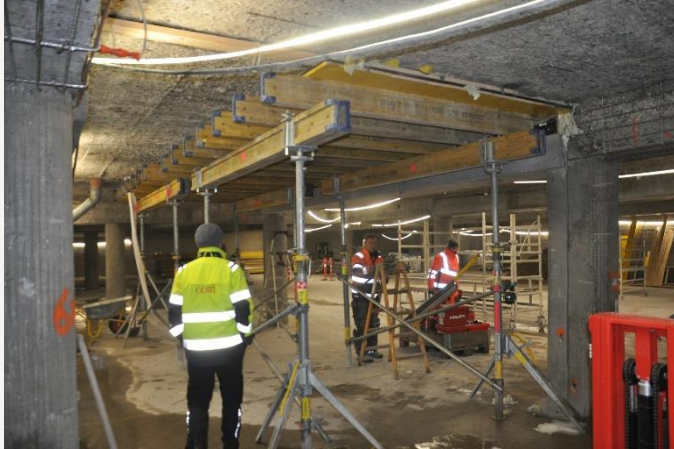
Udførelsen af flydestøbning af us dæk - Ramperum Sj.

Flydebeton indpumpes fra laveste ende (godt længdefald 25 promille)
Forinden udsættes reparationer så der flydestøbes mod "plan"
underside. Udluftning i høje ende. 50mm ekstra dæklag påføres
(holdbarhed/brand på 120 min)

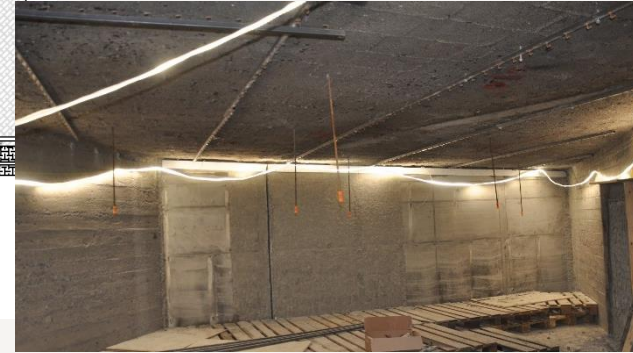
Udførelsen forstærkning af dæk - Ramperum Sj - Sikringsrum

Forstærkning af dæk i sikringsrum (underarmeret) med 10 cm flydebeton armeret med Y12 C125 ibr. Strittere per 375*375

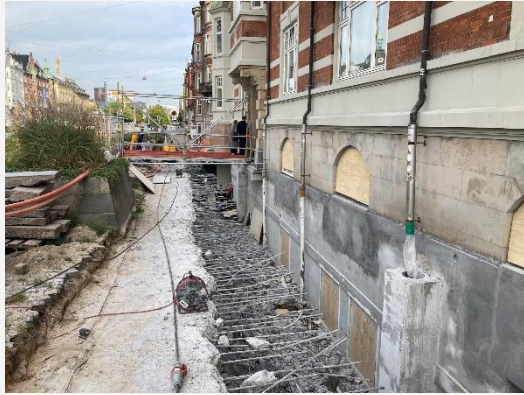
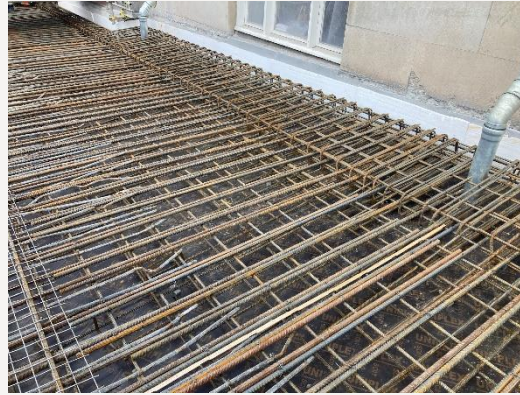
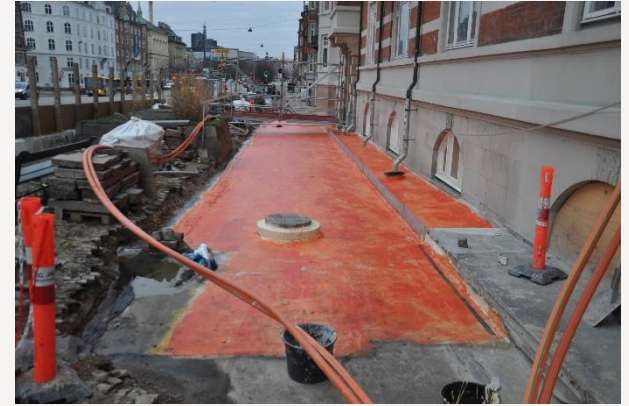
Udførelsen – Udskiftning af brovinge

Udskiftning af brovinge mod N facade – Ramperum Sj.

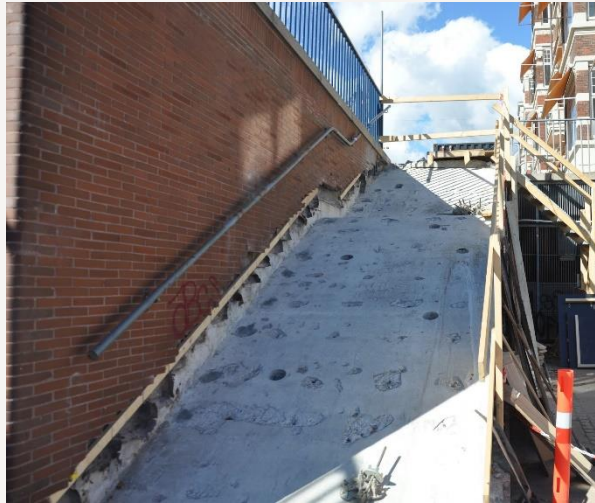
Udførelsen - Renovering af trapper

Renovering og forstærkning af trappe. Cementbaseret fugtisolering. Forstærkning nedefra
