# Betonreparation og -renovering Kolding - 7. februar 2017

*Lillebæltsbroen af 1935*

*VD-pilotprojekt*

*Udskiftning af kørebanebeton og sprøjtebetonreparation*

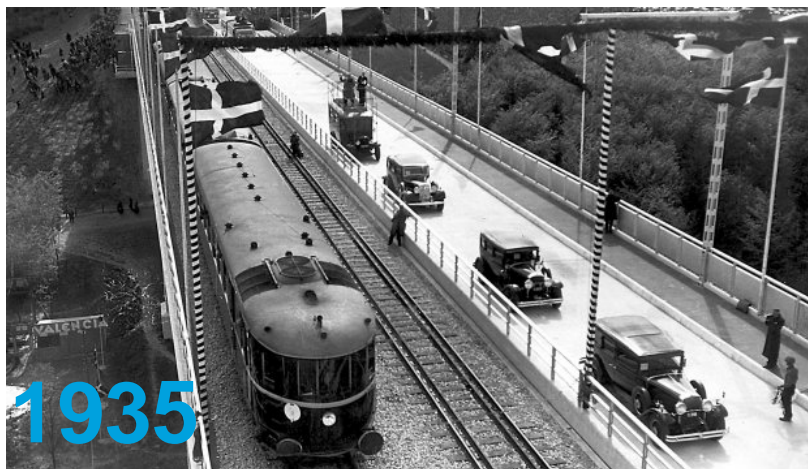
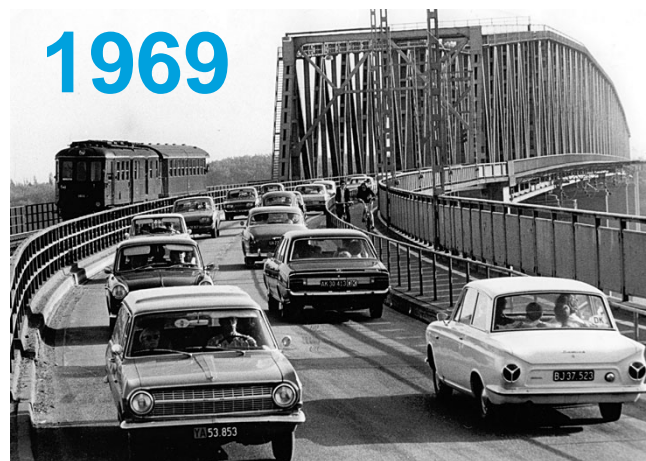
# Vejbane : Historik

- Kørebanebeton fra 1935 skiftet 1960-1963 (alder: ca. 26 år)
- Næste planlagte udskiftning af kørebane af beton =  $1960 + 25 = 1985$  !!
- Ny Lillebæltsbro åbnet 1970 medførte aflastning af Lillebæltsbroen

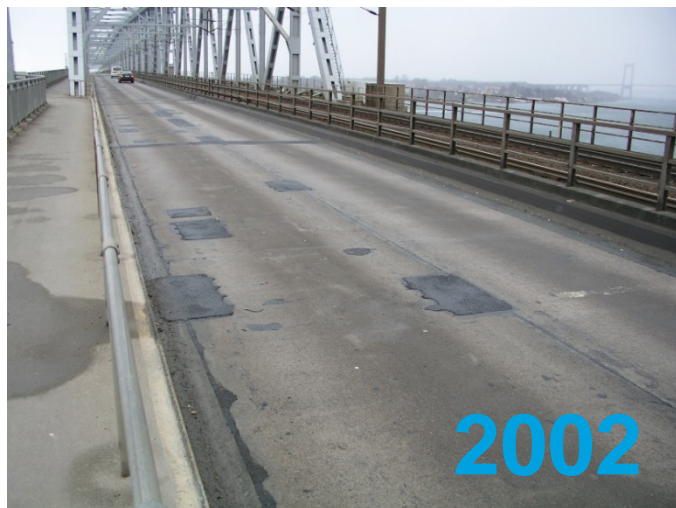
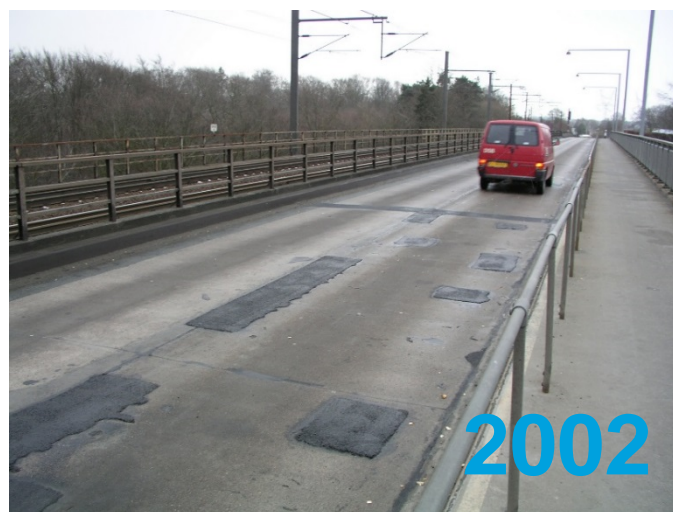
- Løbende vedligehold af vejbane i perioden 1960 – 2000
- Mange belægningsreparationer af større og mindre skader
- Flere og flere synlige skader på US – dvs. på konstruktionsbetonen - pga. vandgennemsivning af utæt kørebanebeton og fuger

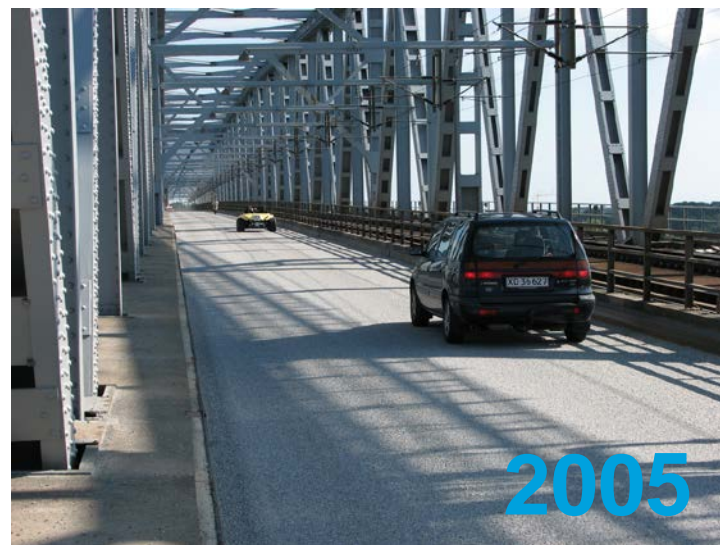
# Vejbane : Historik

**Strategi indstillet i år 2005 (levetidsløslængde med tætning af vejbane):**

- 2005: Udlægning af OB (overfladebehandling med bitumen og skærver)
- 2010: Genudlægning af OB
- 2015: Omisolering

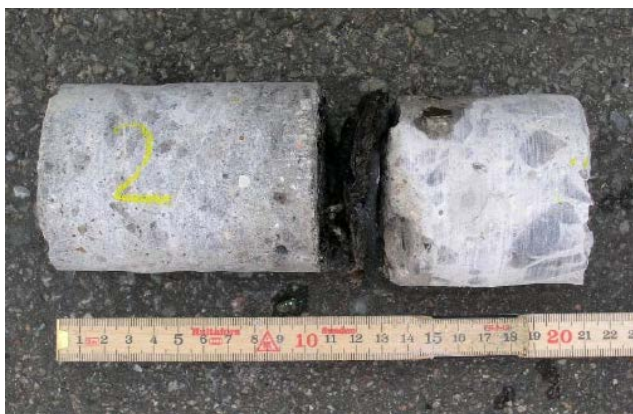
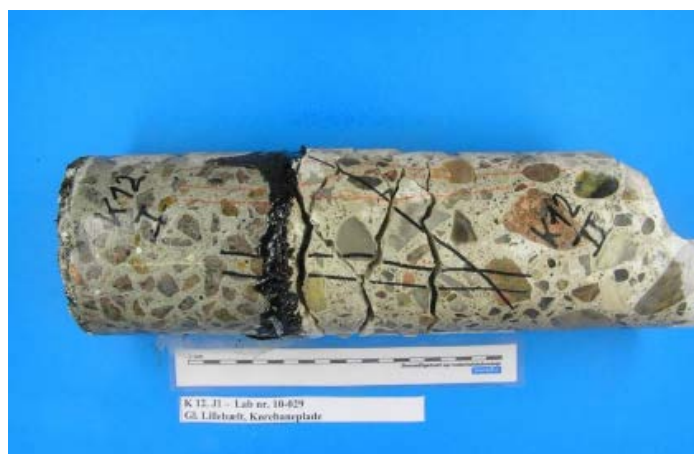
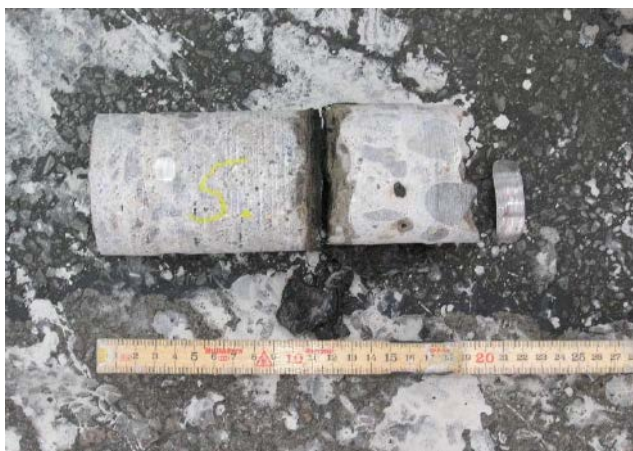
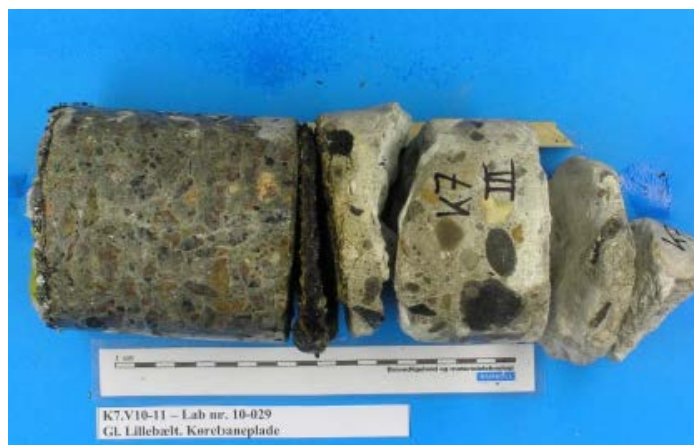
- *Kørebanelægningen* er stort set intakt vakuumbeton.
- *Fugtisoleringens* tilstand varierer meget på langs af broen. Opfugtning under betonen flere steder.
- *Konstruktionsbetonen* er delamineret hovedsagelig langs den østlige kantbjælke og enkelte tværgående fuger. Der er konstateret delamineringer i en dybde af 1-8 cm (generel delaminering ukendt).
- *Skadesårsagen* vurderes at være frostskafer.
- *Ingen større risiko for udvikling af AKR-skader* i konstruktionsbetonen.
- Der er *ikke konstateret igangværende armeringskorrosion* i form af grubetæring andre steder end i de få lokale afskalninger på US.
- **Opdatering 2010:**  
Større risiko for AKR-betingede skader – primært hvis betonen udsættes for tørsalte via revner og utætheder i fugtisolering og kørebanelægning.

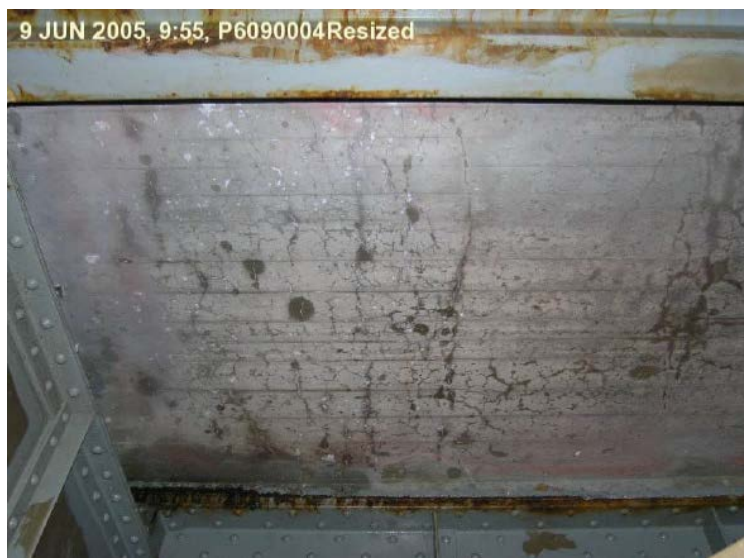
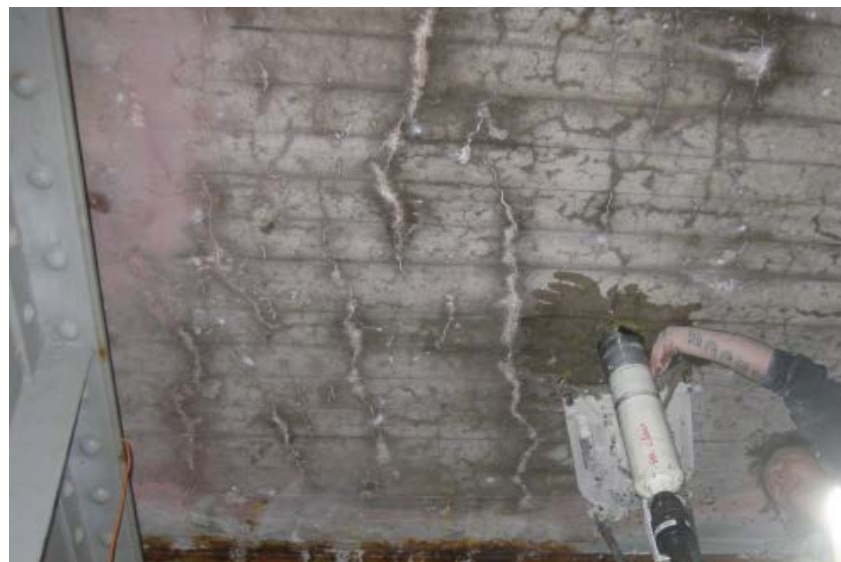
Store områder med revner og gennemsivninger – svært at vurdere en nøjagtig udvikling af skader. Nogle områder ringere – andre "bedre".

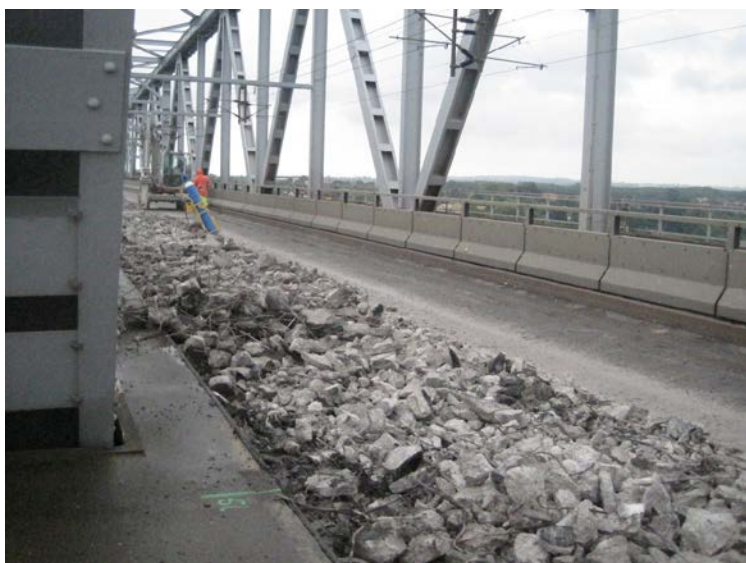
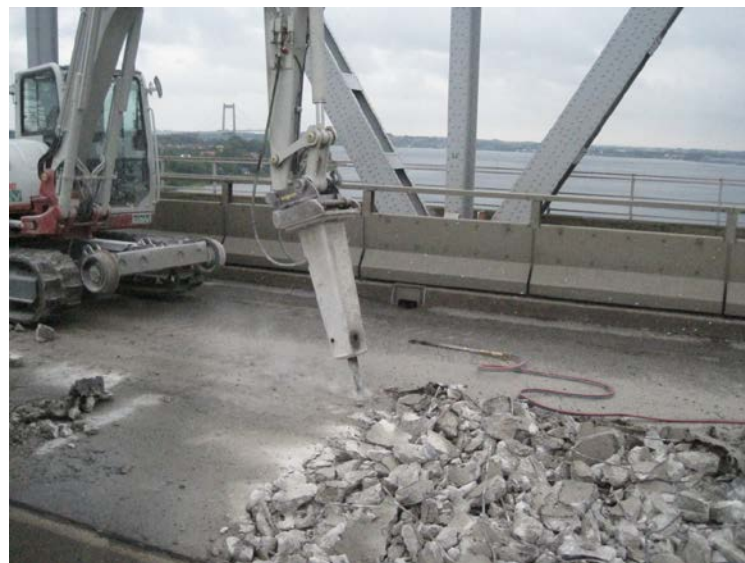
Kørebanebeton blev hugget væk – forsøg med at skære og løfte var for tidskrævende. Ingen større nedfald af konstruktionsbeton (... næsten)

Opbrydning af kørebanebeton blev udført efter tidsplanen og forløb som forventet (... næsten).

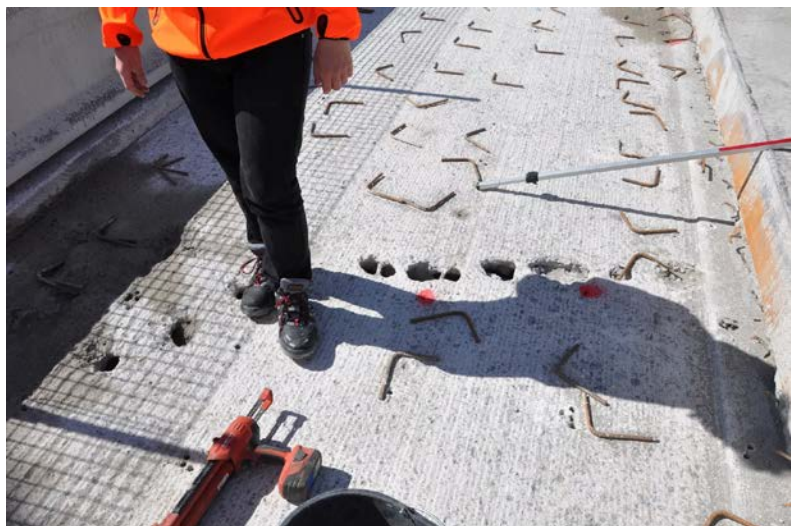
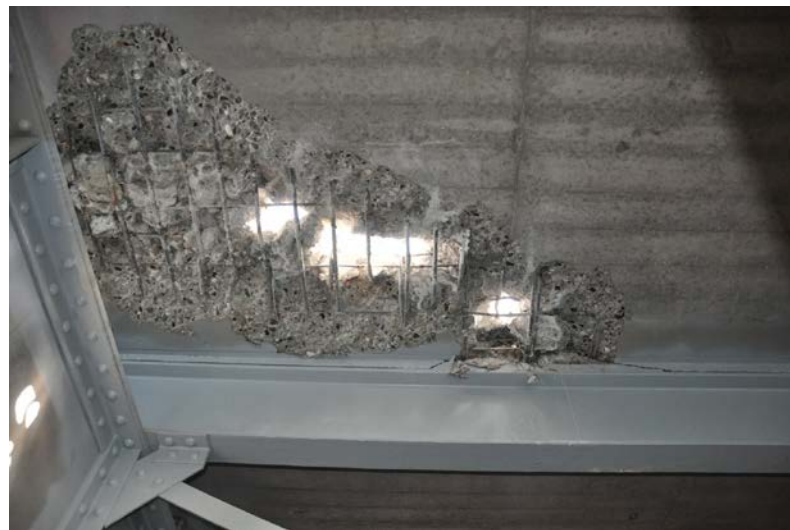
Huller i kørebanen ifm. borthugning af kørebanebeton

Optrådte 3 steder – nedenstående er det værste

Lokale skader 3 steder på samlet 350 m – ikke værre end forventet

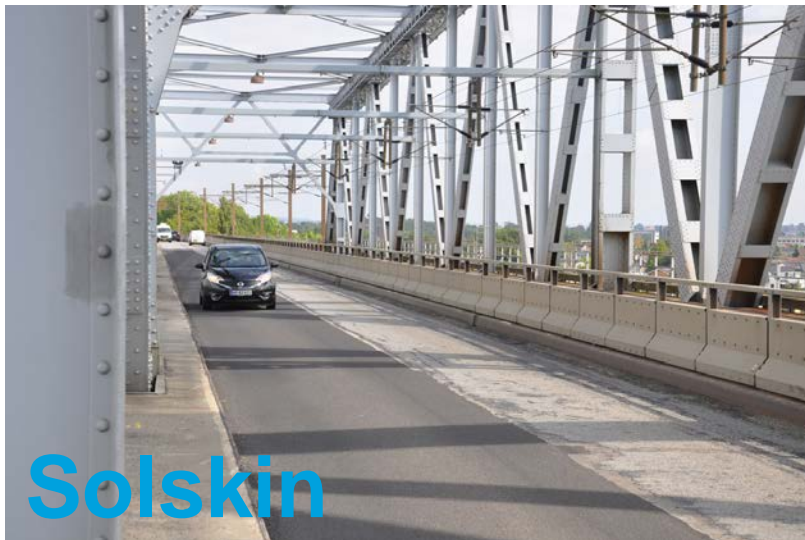
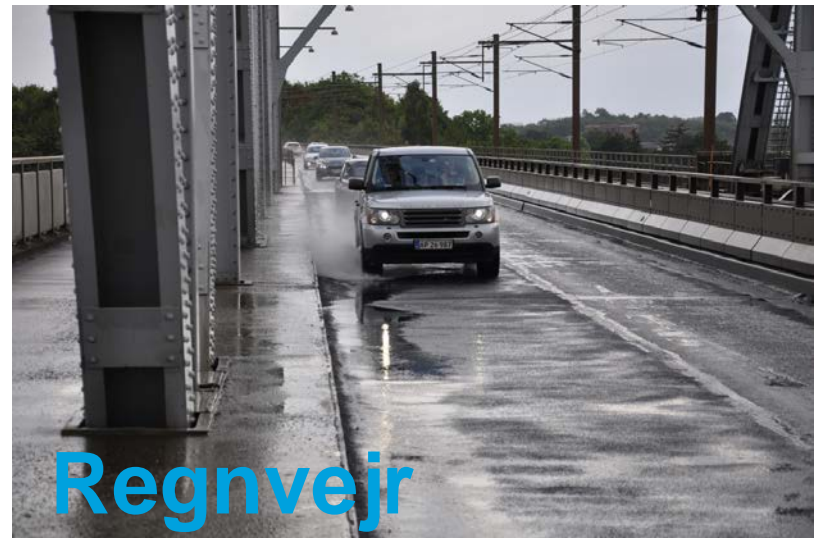
Pilotprojekt: Ikke optimal udførelse – udbedring forår 2017.

Hovedprojekt: Skærpede krav, projektopfølgning og tilsyn.

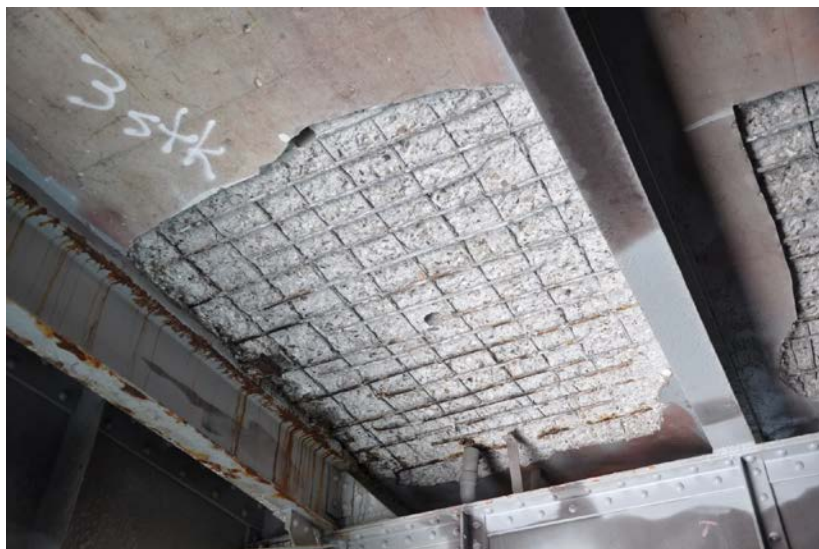
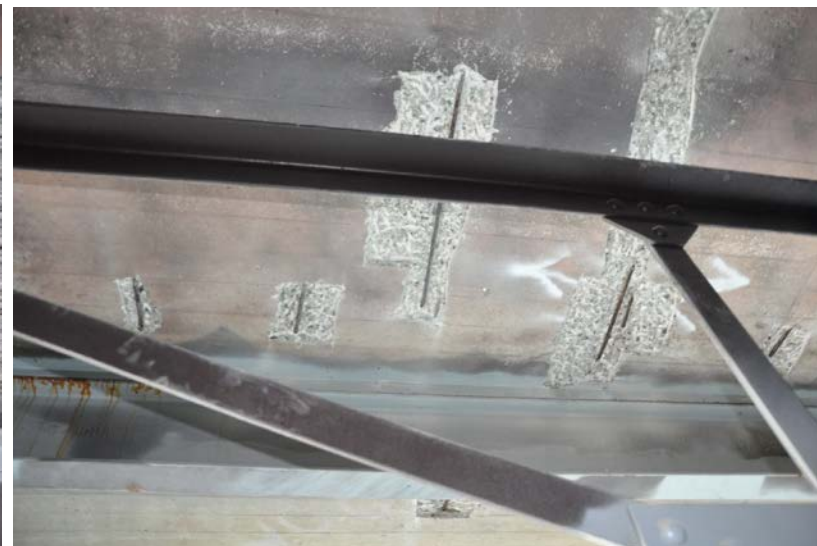
**Underside** – mange reparationer af ringe dæklag – men ikke værre end forventet (faktisk bedre).

Der blev skiftet ca. 100 m<sup>2</sup> dæklag ud af ca. 2000 m<sup>2</sup> underside = 5%.
