# Alkalikiselreaktioner i armerede betonkonstruktioner

Ricardo Antônio Barbosa  
 Dansk Betondag 2017

DTU Civil Engineering  
 Department of Civil Engineering

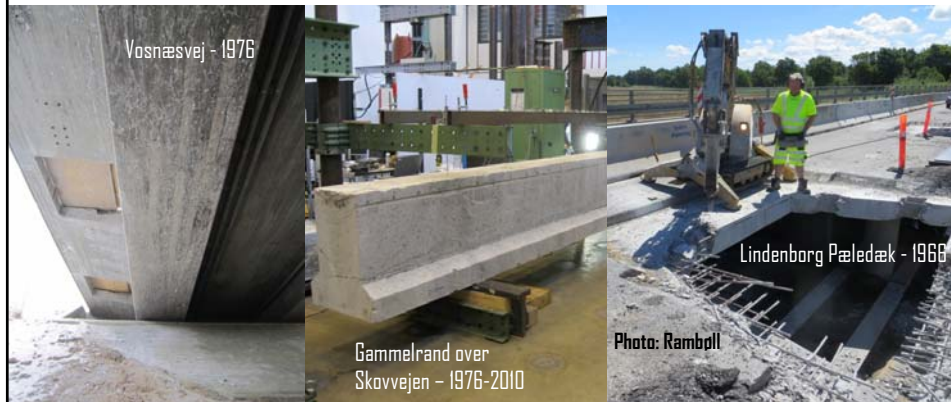
## AKR skadede bjælker og plader

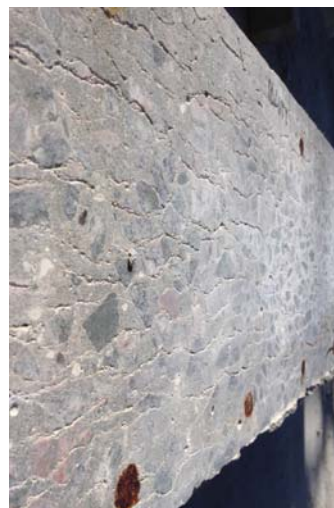
AKR revnerne er primært orienteret parallelt med armeringsretningen – **overfladeparallele revner**

**JA** – størstedelen af mere end 300 udborede kerner i dette projekt af stærkt revnede betoner er udboret i ét sammenhængende stykke (**både lodret, som vandret udboring**)

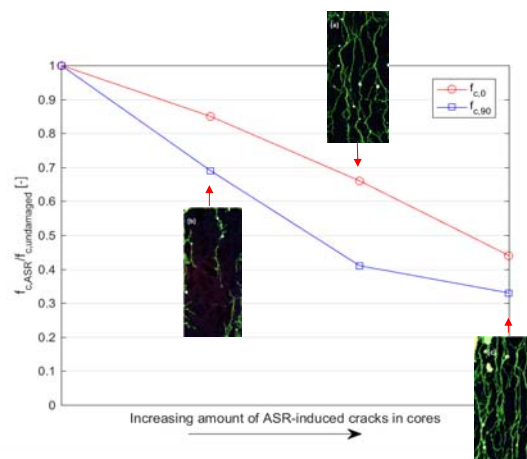
- **Overraskende** er  $f_{c,0} > f_{c,90}$  - vurdering af betonens trykstyrke baseret på  $f_{c,90}$  (normal udboringsretning) kan være rimelig konservativ

- **MEN.** Forholdet  $f_{c,0}/f_{c,90}$  er ikke konstant - kan variere mellem 1.16 til 1.66 for samme broplade

- Denne variation skyldes et varierende antal af revner i de testede borekerner

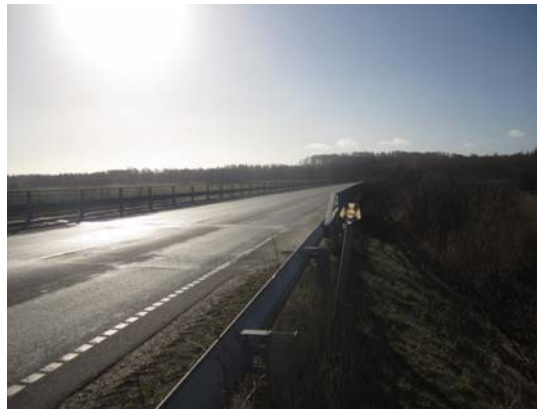
- På baggrund af disse tests kunne der trækkes en mere rationel og objektiv konklusion om pålideligheden af brodækket
- De målte forskydningsbæreevner er så tilpas store og har så lille spredning, at det eksisterende brodæk fortsat vil kunne indgå i den bærende konstruktion
- Ummiddelbar nedrivning og erstatning af brodækket, som oprindeligt var forventet, vurderes at være unødvendig – forlængelse af konstruktionens levetid

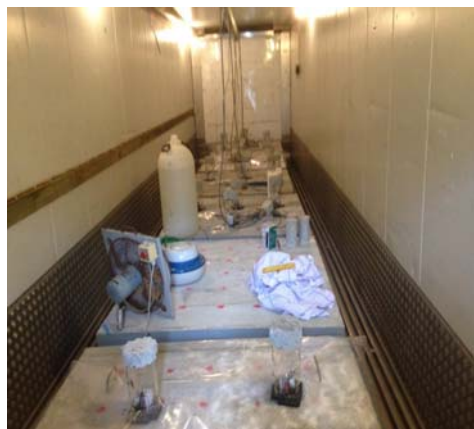
- Pladestørrelser 1,5 x 1,5 x 0,25 m
- 40 °C og høj RF 90-100 % RF i en isoleret container
- Forhøje alkaliindholdet ( $\text{Na}_2\text{O}$  ækv.) i betonen fra 2,1 til 7  $\text{kg}/\text{m}^3$  af cementvægten ved at tilføje NaOH til blandedevandet - 2 plader
- Ekstern tilførelse af mættet NaCl opløsning (3 L) til QS af betonpladerne hver 2.-3. uge - 2 plader

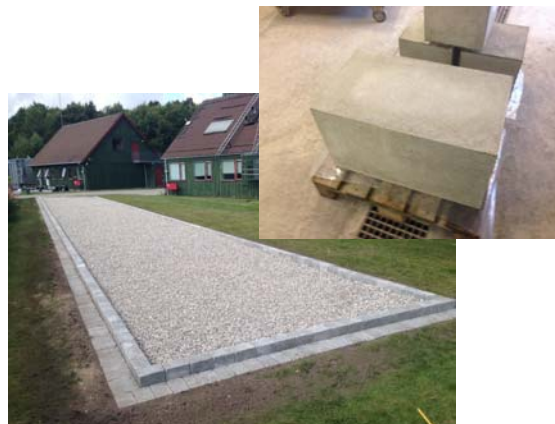
Grænse for alkaliindhold - er det 3 kg  $\text{Na}_2\text{O}_{\text{eq}}$ . pr.  $\text{m}^3$  beton eller meget lavere?

Inflydelse af NaCl
