# Mikroskopi af beton

## Betonhåndbogens kap. 10.6

Kirsten Eriksen, COWI A/S  
Civilingeniør, seniorspecialist

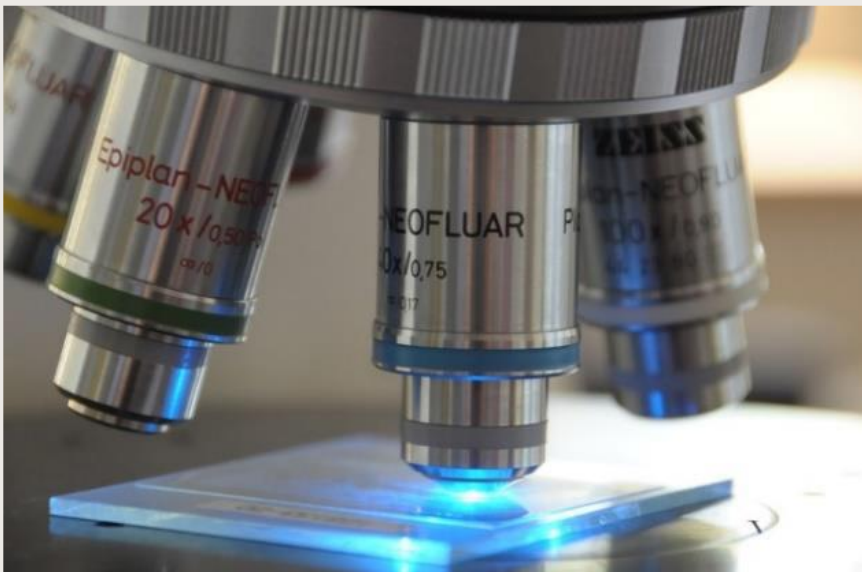
Analyser foretages på tyndslib ved polarisations- og fluorescensmikroskopi med forstørrelser typisk mellem 32x og 500x.

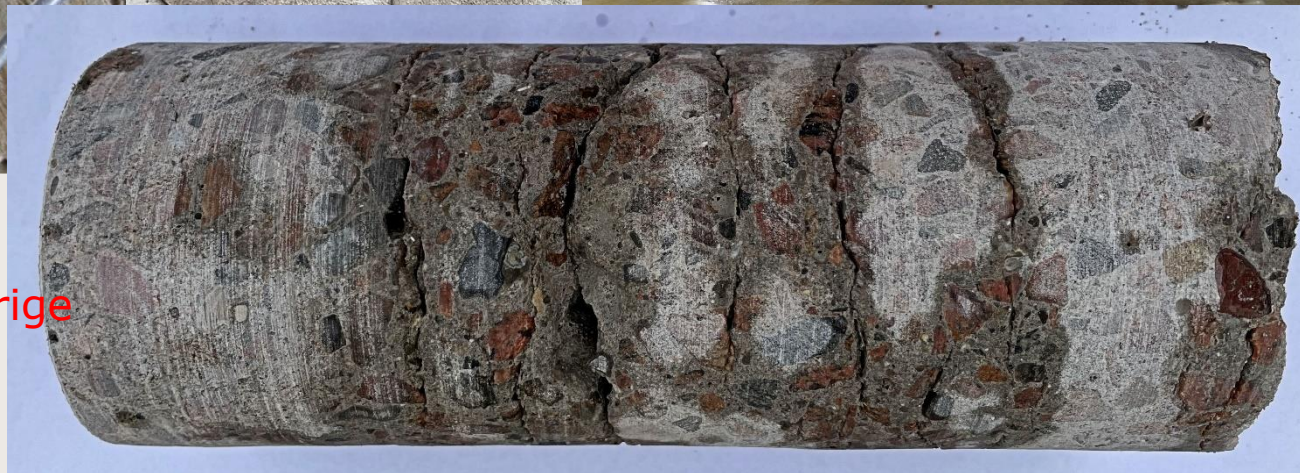
*En borekerne lige efter udboring, ca. 250 mm lang*

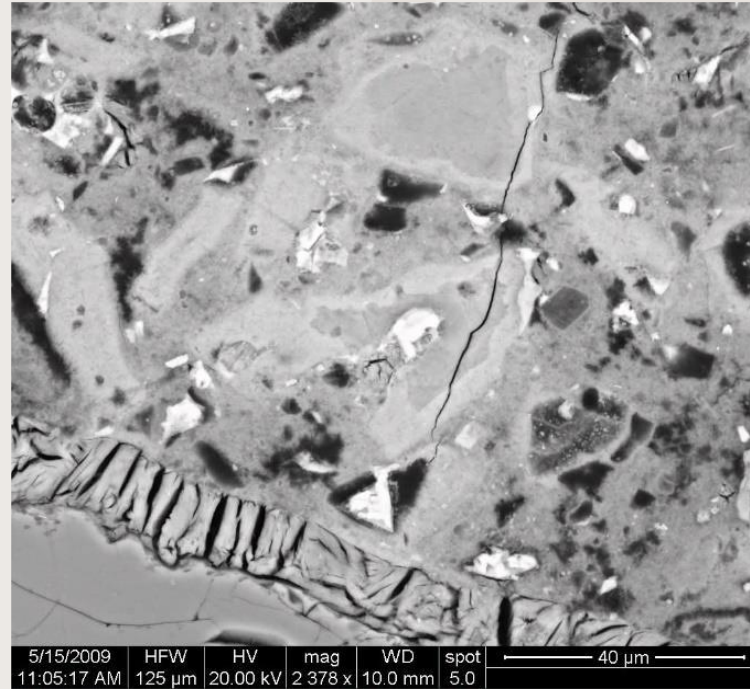
SEM/EDX, ca. 2.400x

"Forsinket ettringitdannelse"
