## **Dansk Betondag 2004**

### **Beton bliver blød som smør, når thaumasit er på spil**

Kirsten Eriksen

# **COWI**

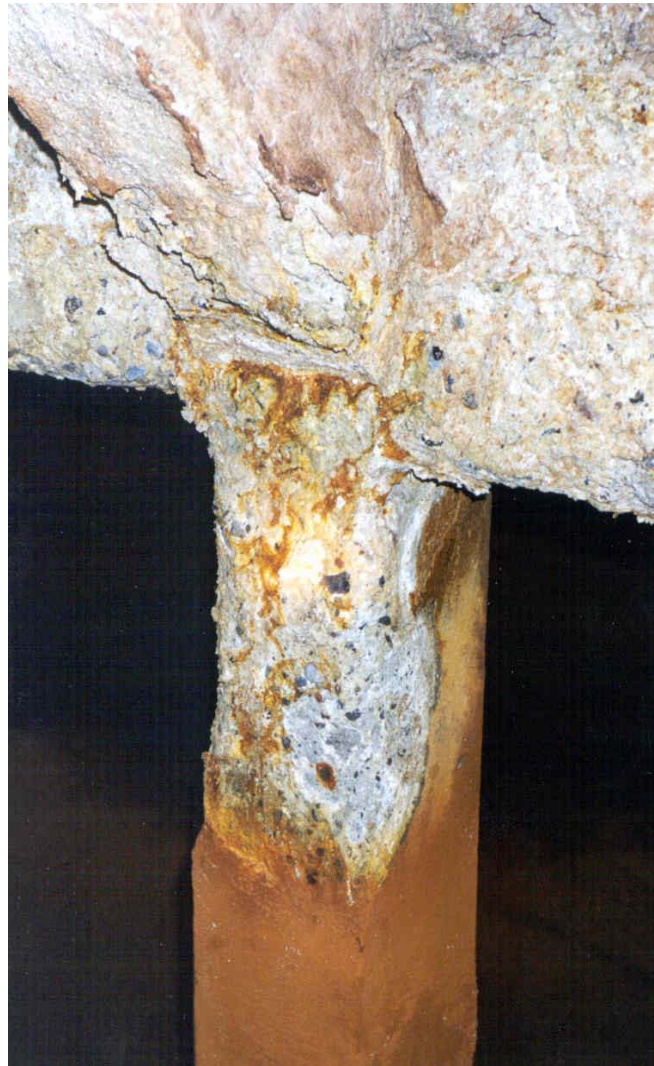
Thaumasitangreb, Marbjerg Vandværk 1997

I 1997, dvs. før debatten i England blussede op, undersøgte COWI's Betonlaboratorium en iltningstrappe på et vandværk, inde under iltningstrappen, hvor der normalt ikke er adgang fordi vandet her står højt i en beholder, før det pumpes op over iltningstrappen og videre ud i systemet. Man havde i forbindelse med et eftersyn og tømt vandtank observeret nogle skader på betonen op under iltningstrappen, skaderne forekom kun over vandlinien. Ved besigtigelsen kunne konstateres, at betonen "hang i laser" eller guirlander i luftrummet på trappens underside og at søjler var angrebet fra vandlinien og opefter med et udseende, der svarede til et alvorligt sulfatangreb i Mellemøsten. Betonen kunne skrælles af ved håndkraft, og det hvide, fedtede materiale betonen var omdannet til var usædvanligt.

Borekerner og tyndslibsanalyser viste, at vi her havde at gøre med et sulfatangreb, og en diagnose blev stillet ud fra litteraturen, at det var et thaumasitangreb. I tyndslib viser thaumasit en meget høj dobbeltbrydning i forhold til det mere neutrale ettringit og fotos fra litteraturen bekræftede, at det drejede sig om thaumasit. Vandværket var 65 år gammelt og angrebsdybden var 10-12 mm i alt, så det var et angreb der var forløbet stille og roligt gennem mange år, uforstyrret og uden at betonen på oversiden af iltningstrappen viste tegn på nedbrydning. Havde angrebet været kraftigere kunne det have haft mere omfattende konsekvenser.
