Undersøgelse af betonreparationer: Fejl og læring

- Flæsketorvet 100, København V
- Opført 1934 og huser pt. INCO og en række mindre virksomheder
- Bygningsstatus: Fredet

Case: "INCO Bygningen", Flæsketorvet

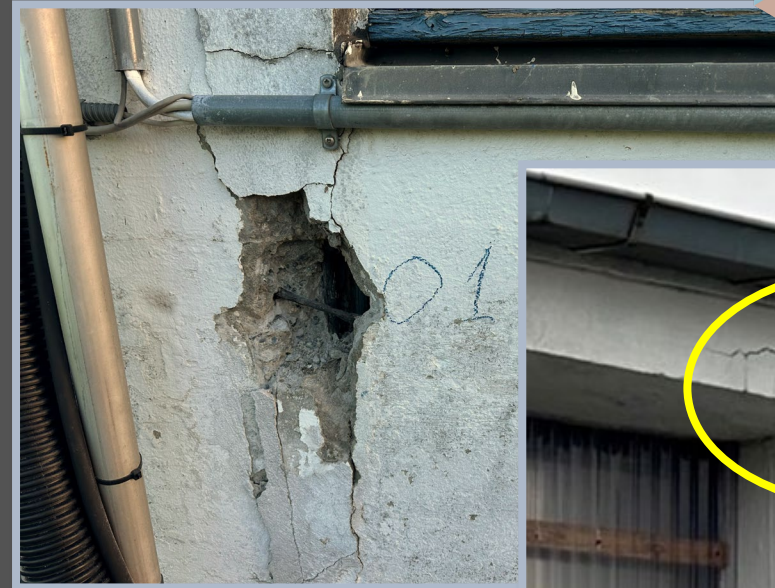
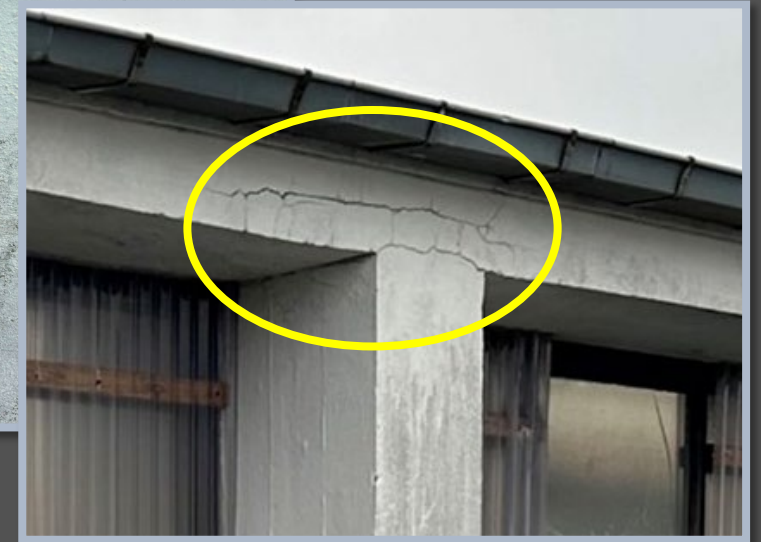
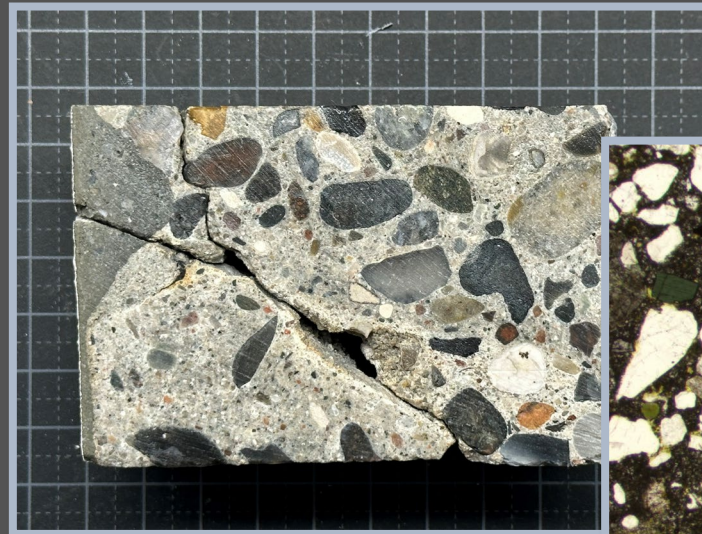
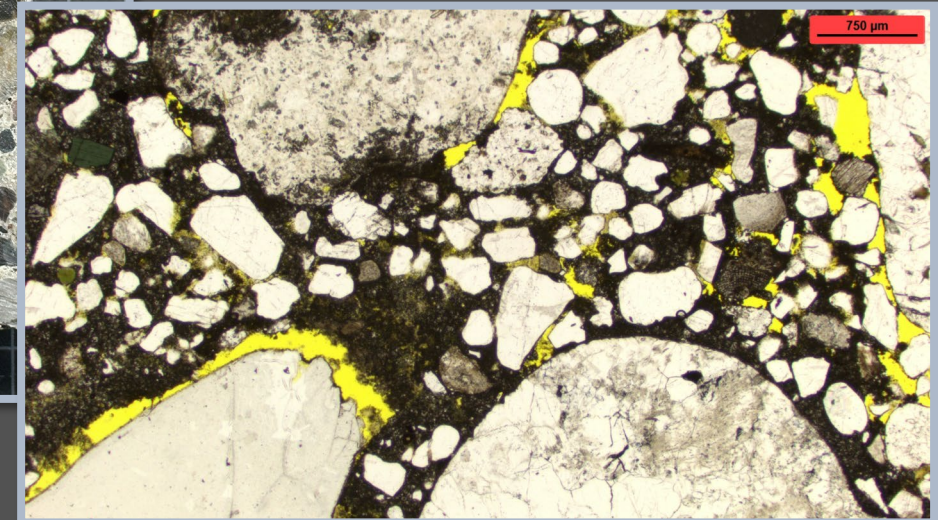
- Ophugninger i områder med skader.
- Borekerner til makroanalyse.
- Borekerner til vejledende trykprøvning.
- Mikroanalyse.

- Detaljeret skadesregistrering
- Kloridanalyse
- Skadesårsag!!
