# **BROUHELD**

## **INTERIMSKONSTRUKTIONER**

**RAPPORT UDARBEJDET AF DBF'S ARBEJDSGRUPPE VEDR.  
FOREBYGGELSE AF UHELD VED BROBYGNING. DEC. 1976**

### BESKRIVELSE AF STILLADSUHELD VED BRO VESTBANEN (NR. 12) PÅ VESTMOTORVEJEN ØLBY — RINGSTED

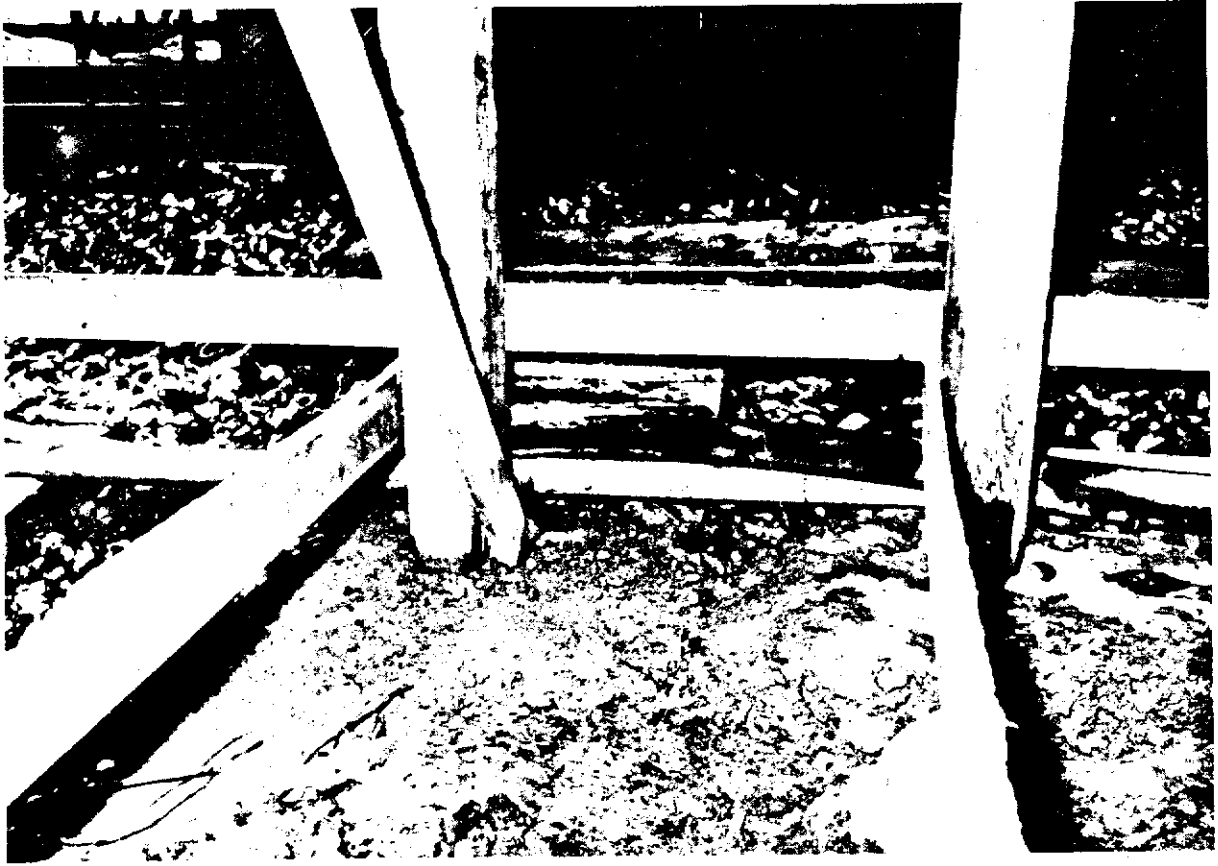
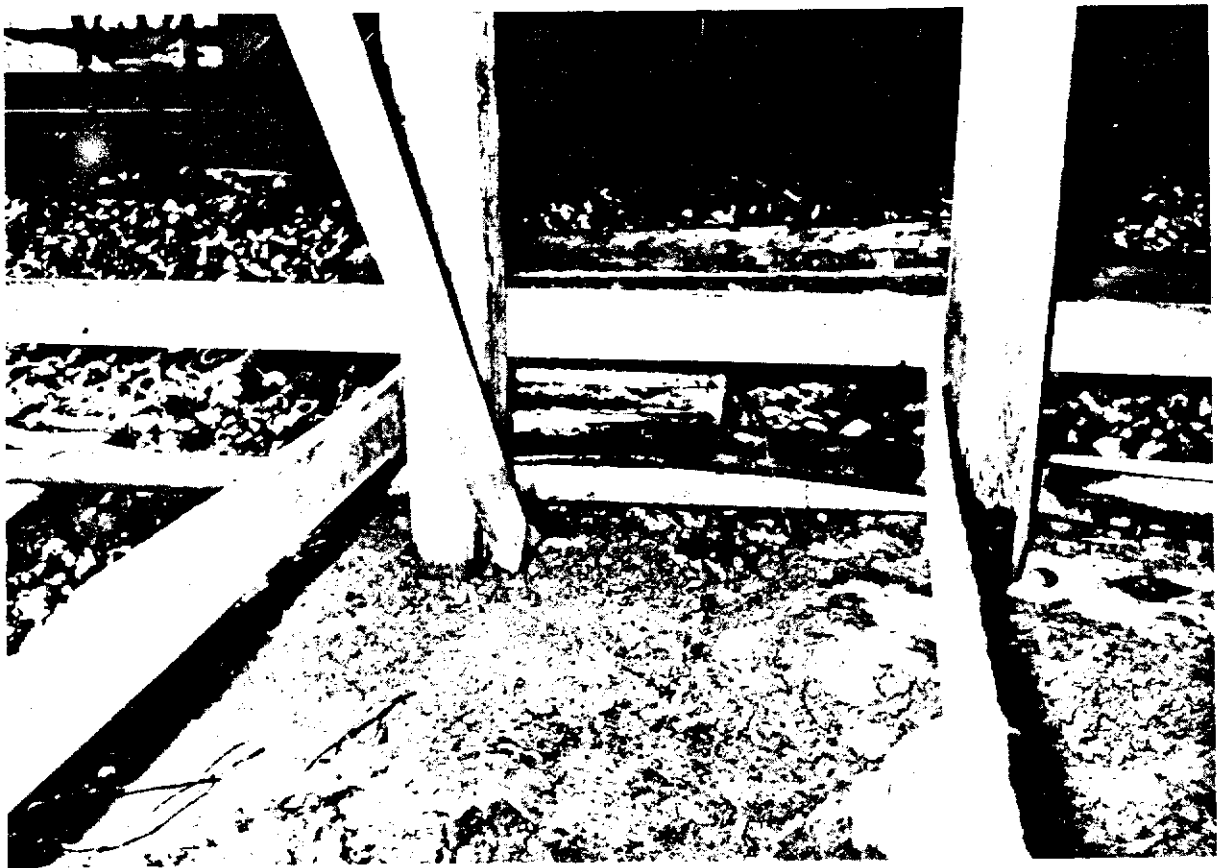
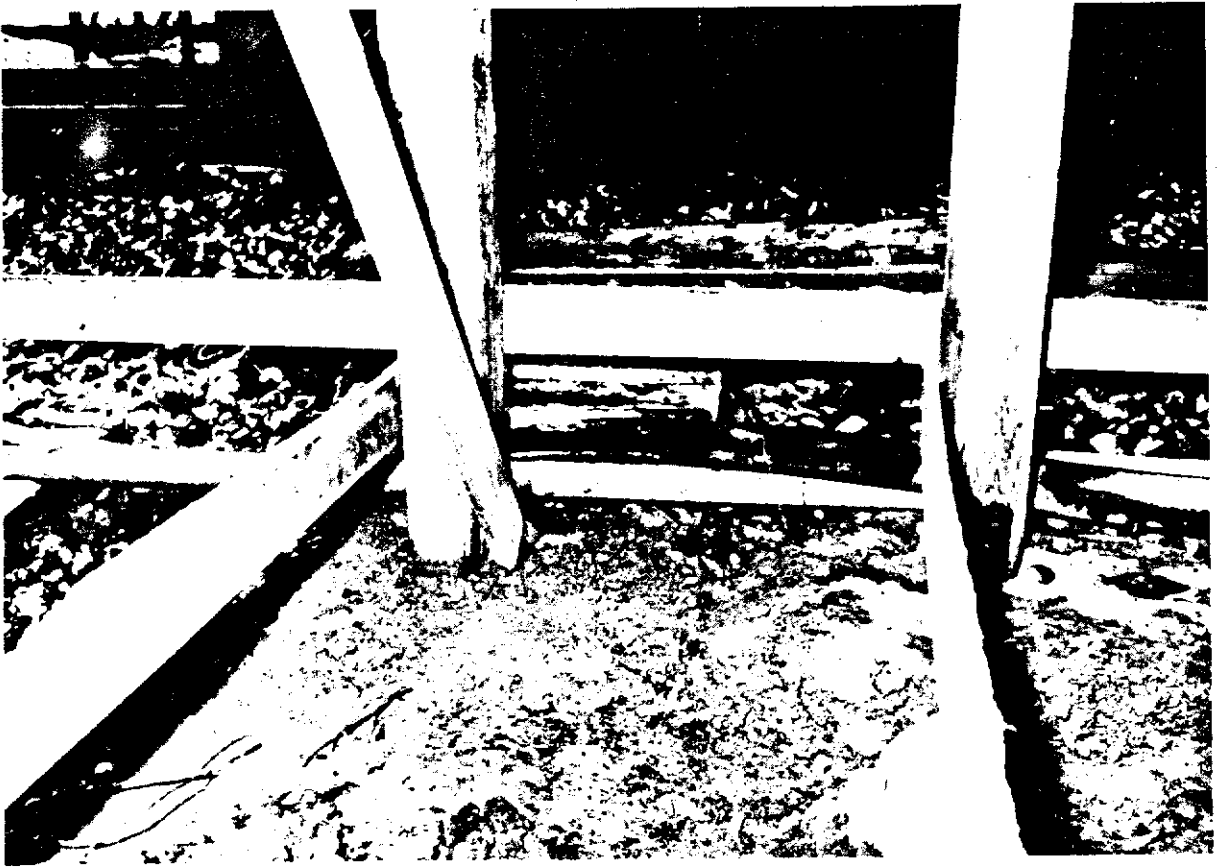
FIG. 5

Uden for tunnelrøret blev stolperne fastholdt af et træstillads og funderet på enkeltfundamenter af beton, fig. 4 og 5.

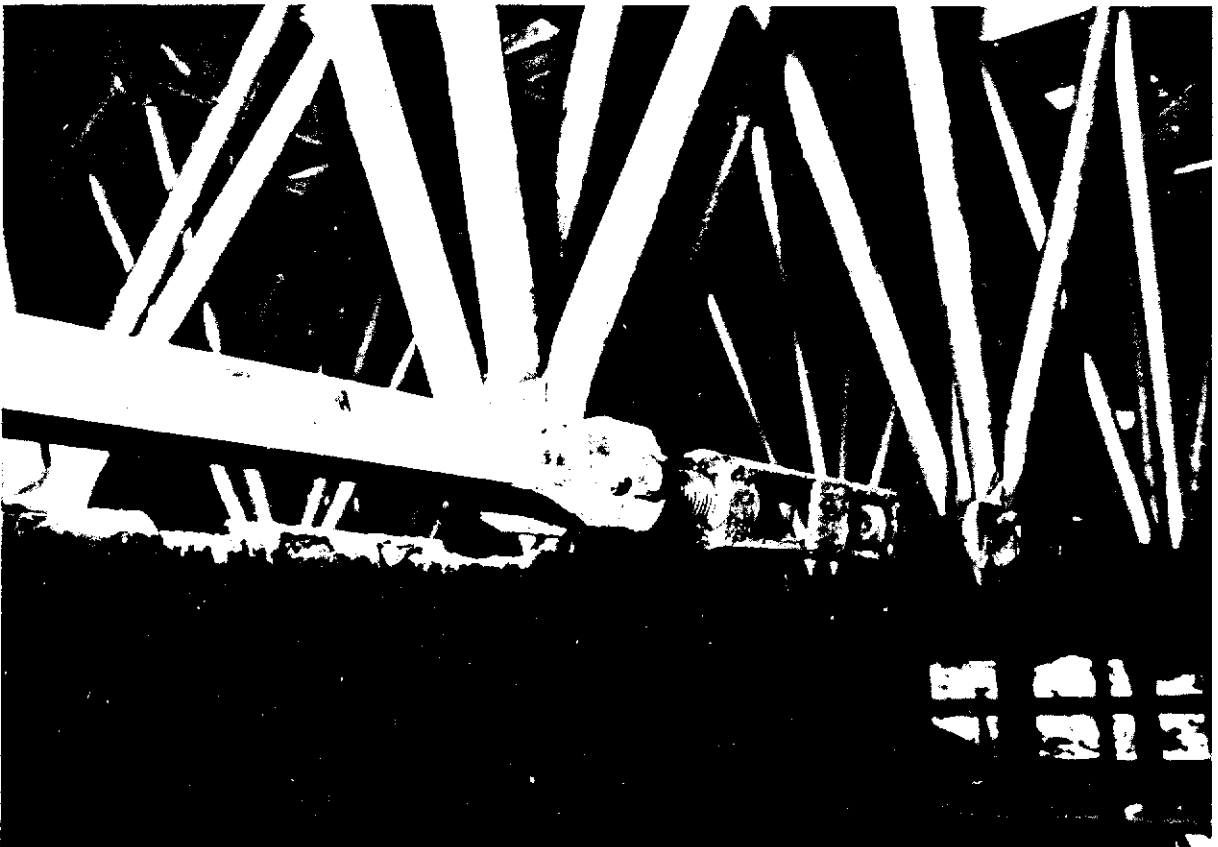
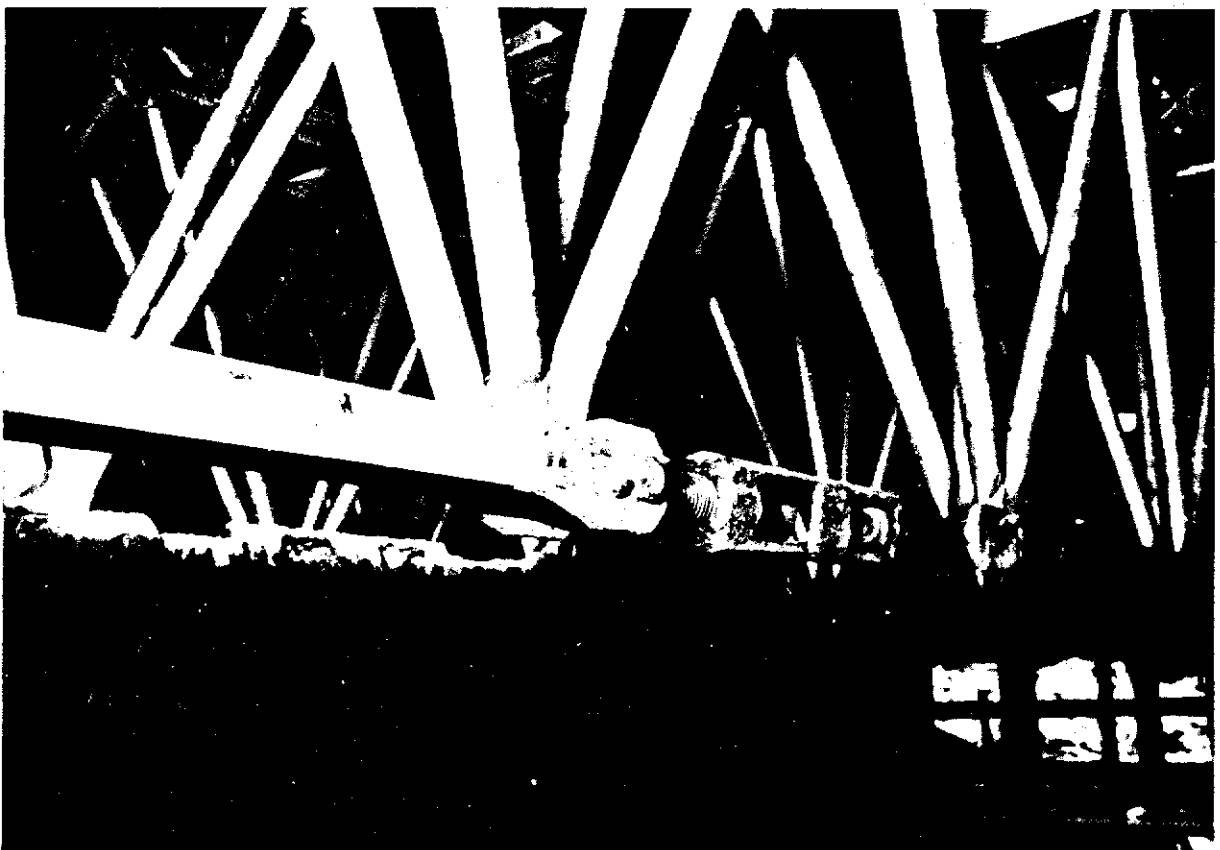
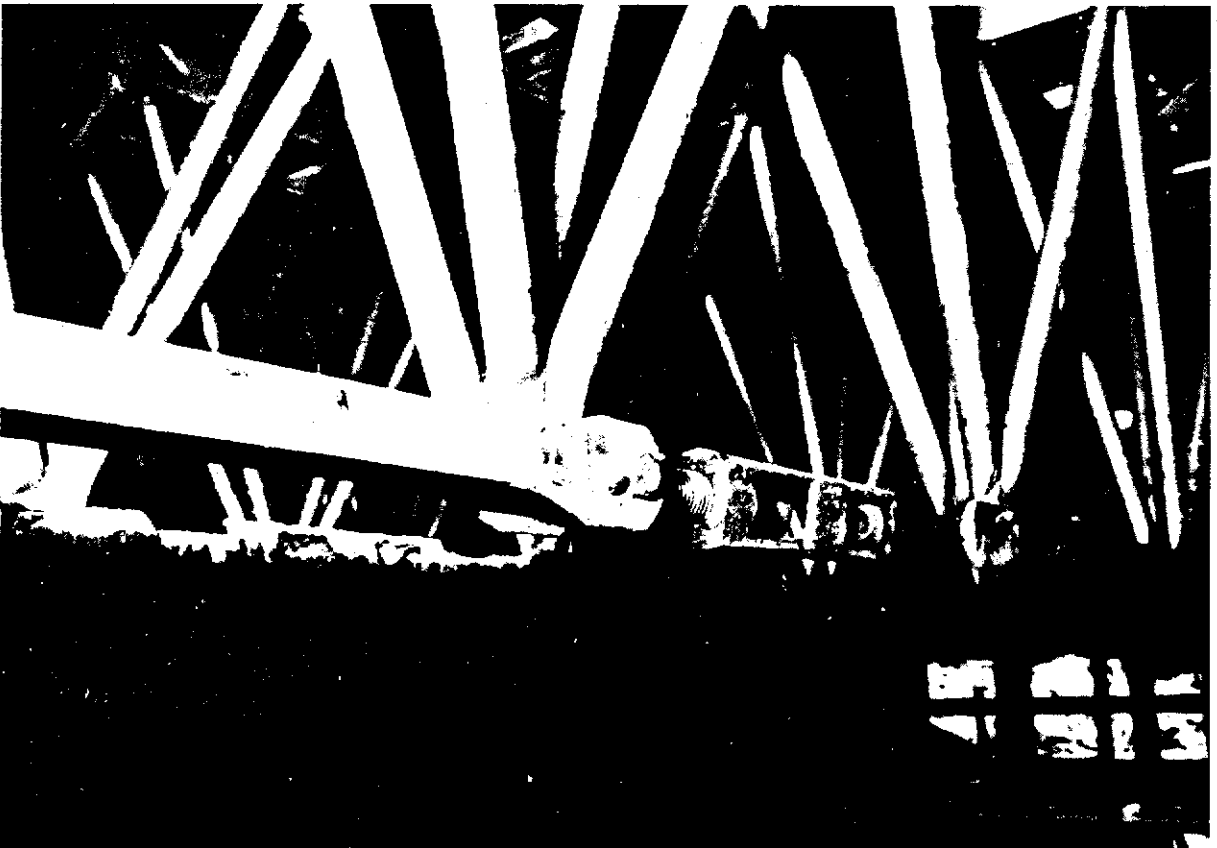
FIG. 6

Brud i en øjelaske, jf. fig. 6. Denne mulighed blev bekræftet af, at man fandt et brud i en øjelaske i den i øvrigt intakte del af gigantdragerkonstruktionen.
